口塗工 整理 No.		14-03		労働災害状況調査表	
発生会社 事業所					
災害発生場所		技術棟 ディスカッションルーム			
災害発生日時		2013年 7月 10日(水) 14時 00分 天候(晴れ) 温度(°C)湿度(%)			
災害区分		不 休 災害		休業災害(休業:△日)	
被災者	部門	技術部門		雇用形態 <u>正社員</u> 、派遣、契約、その他()	
	年齢	63 歳	性別: 男 <u>女</u>	勤続年数 23 年	経験年数 20年 3ヶ月
	傷病名	病名 (打撲)			
	傷病部位	右手			
災害発生状況	①ディスカッションルーム内の給湯場へ向かって歩いていた際、		状況概略(写真orイラスト)		
	室内のエアコンから垂れ落ちた水で濡れた床の上で足元が				
	滑り、転倒し、右手と腿を打った				
	②当該エアコンは1週間程前から水がたれる不具合があり、				
	天切缶にて水を受けるようにしていたが、事故の直前				
	には水が広範囲に落下するようになり、周囲の床				
(直径1m程度の範囲)が濡れた状態であった。					
③転倒した後、腫れなどはなかったため、通常通り帰宅					
した。					
④翌日は通常通り出勤。右手の痛みが引かず腫れがある					
とのことで医務室に相談し整形外科で受診。					
⑤レントゲンの結果、骨には異常はなく打撲(筋を痛めた)					
と診断された。					
災害の型 ^{※1)}		2	作業の形態: <u>定常</u> 、非定常、その他()		
起因物: 水で濡れた床		特記事項 特になし			
原因分類	1. 人的要因(man): 足元確認不十分

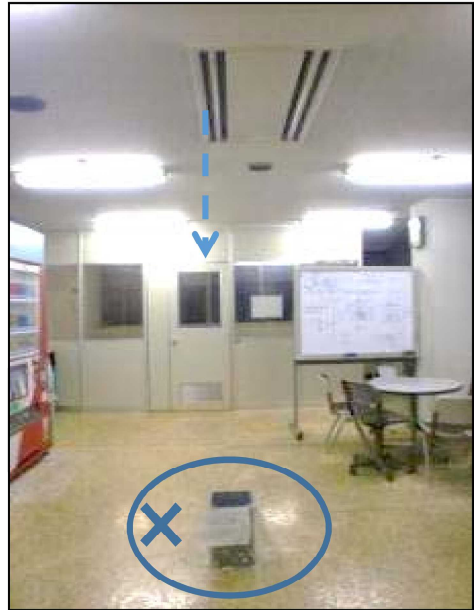
2. 物に関する要因(machine): エアコンの動作不良による水タレ				
	3. 環境要因(media): 床が広範囲に濡れていた(水タレ受け用容器の範囲外)				
	4. 管理的要因(management): エアコン未修理のまま放置、床が濡れていることへの注意喚起・対処が不十分				
対策	1) 当該エアコンは修理依頼中(修理完了まで使用禁止)。⇒(物に関する)

※ 事故直前は丸印の範囲くらい濡れていた。×印は転倒場所

2) 共通箇所については技術部課長会にて管理者を決め速やかに修理対応できるように改善する。 ⇒(管理)				
対策分類 ^{※2)} :		1-2、2-2、2-4			
備考	類似箇所の摘出: 当該事業所においては類似箇所を確認したが、無かった。
