日塗工 整理No.		2014-17		労働災害状況調査表	
発生会社 事業所					
災害発生場所		製造課 小物調色作業場			
災害発生日時		2013年 12月 6日(金) 11時 00分 天候() 温度(°C)湿度(%)			
災害区分		不 休 災害		休業災害(休業:△日)	
被 災 者	部門	製造課 第1係		雇用形態 <u>正社員</u> 、派遣、契約、その他()	
	年齢	44歳	性別: <u>男</u> 女	勤続年数 22年	経験年数 15年
	傷病名	病名 (裂傷)			
	傷病部位	右手中指、人差し指			
災 害 発 生 状 況	小口調色中、容器(石油缶)が回転し始めたため 右手で容器をを押さえようとした時、回転してきた 天板が指に接触し、中指と人差し指が裂傷、出血 した。		状況概略(写真orイラスト)

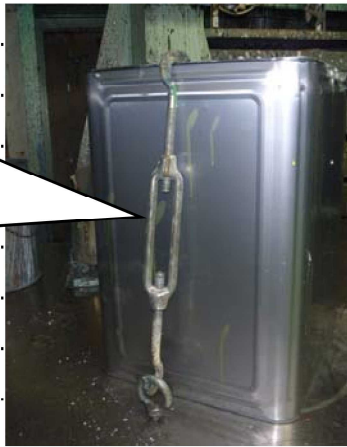
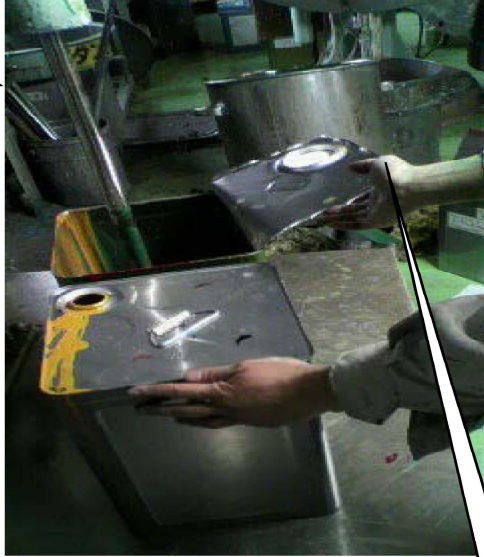
<p>標準ストッパー 缶上部に引っ掛けて、下に引っ張り固定する仕組み画像の治具が左右にある。</p>

<p>負傷</p>		
	災害の型 ^{※1)} 6 切れ、こすれ		作業の形態: <u>定常</u> 、非定常、その他()		
	起因物: ディスパー		特記事項 なし		
原 因 分 類	1.人的要因(man)		手間を惜しんで標準ストッパーを使用しなかった。保護手袋の着用なし。		
	2.物に関する要因(machine)		通常の攪拌機が故障で、臨時でディスパーを使用した。		
	3.環境要因(media)		ストッパー代わりとなる石油缶(中に塗料の人った)が近くにあった。		
	4.管理的要因(management)		低粘度品の生産が多く、缶の回転ない。高粘度でも回転しないとの思い込み。		
対 策	高粘度品でも回転しないストッパーを設置。保護手袋の着用、ストッパーを必ずセットすることを作業標準書 注意事項で追加。教育を行う。				
	対策分類 ^{※2)} :		1-4 安全設計		1-6 教育
備 考	類似箇所 ^{※2)} の摘出:
