日塗工 整理No.(日塗工記入)	2014-29	労働災害状況調査表	
発生会社 事業所			
災害発生日時	2014年 2月26日(水) 11時 50分 天候( 晴 ) 温度( -℃)湿度( -%)		
災害区分	不休災害 休業災害(休業:△日)		
被災者	部門	生産課 製造班	
	年齢	38歳	性別: 男 女
	雇用形態	正社員、派遣、契約、その他( )	
	勤続年数	20年	経験年数 13年
傷病名	病名 ( × × )		
傷病部位	右手薬指の付け根を裂傷 全治10日		
災害発生状況	状況概略(写真orイラスト)

## デスパ洗浄作業の対策

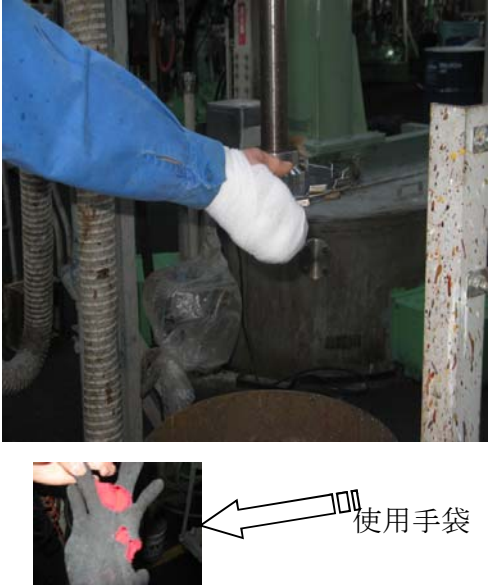
午前11時50分ごろ攪拌機の洗浄作業と他の製造作業を同時に進行していた。		
	洗浄仕上げ後、攪拌機の停止ボタンを押して移動した際に、惰性で回転していた攪拌機に右手が接触した。		
	すぐに総合病院に行き縫合手術を受けた。		
災害の型 <sup>※</sup>	6 切れ、こすれ		作業の形態: 定常、非定常、その他( )
起因物:	デスパ		特記事項
原因分類	1.人的要因(man)		
	昼前に終わらせようと急いで作業を進行させていた。		
	2.物に関する要因(machine)		
	作業場に移動タンクが乱立していた。		
3.環境要因(media)			
4.管理的要因(management)			
洗浄作業の手順遵守の意識が低かった。			
対策	製造前に作業工程の再確認(時間等)を行う。		
	洗浄作業手順の改定と教育を行う。		
対策分類 <sup>※</sup>	1-5変更管理 1-6教育
