| 日塗工 整理No. | 2015-0 1 | 労働災害状況調査表 | |
| 災害発生場所 | 第2製造課 A-4工場 | | |
| 災害発生日時 | 2014年 9月 9日(火) 17時 30分 天候(晴れのち曇り) 温度(26.2℃)湿度(55%) | | |

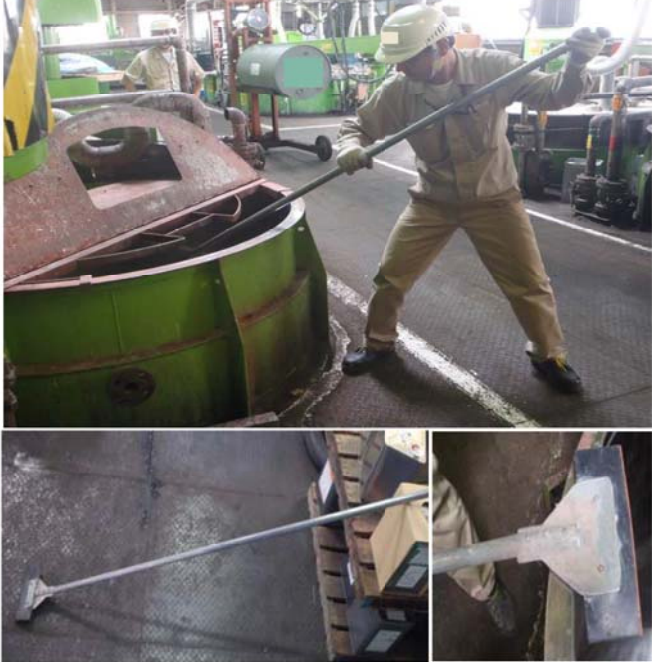
| 災害発生状況 | 充填終了後のタンク(4.5KL、直径160cm、高さ220cm)の壁面をカキトリ棒(アルミ製、長さ3.2m、重さ2.8kg)を使用し塗料の掻き取り作業をしていた。 タンク上部より下部に沿って掻き取り作業中(作業時間3分程度)腰に激痛を感じ、作業を止め休憩した。 様子を見ていたが、痛みが治まらないため課長に報告し病院に行った。 診察結果、第8肋骨骨折(ひび)及び腰椎捻挫であった。 | | 状況概略(写真orイラスト) |
| | 災害の型 ^{※1)} 10 動作の反動、無理な動作 | | 作業の形態: <u>定常</u> 非定常、その他() |
| | 起因物: カキトリ棒 | | 特記事項 |
| | 原因分類 | 1.人的要因(man)腰に負荷が掛かり易い姿勢(前かがみ)で作業を行った。 2.物に関する要因(machine)カキトリ棒が重く、先端のヘラに角度がなく作業性が悪い。 3.環境要因(media)カキトリ棒の長さに対してタンクの口が狭く掻き取りにくい。 4.管理的要因(management)腰痛予防に対する教育をしていなかった。 | |

| 対策 | <ul style="list-style-type: none"> カキトリ棒の材質等を検討し、作業性の良いものに変更する。 正しい作業姿勢、作業時間にて作業を行う。 作業前には必ず準備体操を行う。 危険予防の教育を行う。 | | |
