日塗工 整理No.(日塗工記入)		2015-09	労働災害状況調査表		
発生会社 事業所					
災害発生日時		2014年 8月4日(月)午後3時30分		天候(晴れ) 温度(℃)湿度(%)	
災害区分		不 休 災害		休業災害(休業: 日)	
被災者	部門	生産部 反応工場		雇用形態 正 社 員、派遣、契約、その他()	
	年齢	59歳	性別: <input checked="" type="radio"/> 男 女	勤続年数 41年	経験年数 38年
	傷病名	病名(切創)			
	傷病部位	左前腕			
災害発生状況	10トン重合釜内部でタンク内壁にこびりついた樹脂を剥ぎ取る作業をしていた。右手にスクレーパーを持ち、左手で前方に手をついて、体を支えていた。右手で剥ぎ取っていた時に空振りし、左手前腕部を刺した。 この作業は年間3から4回実施している。		状況概略(写真orイラスト)

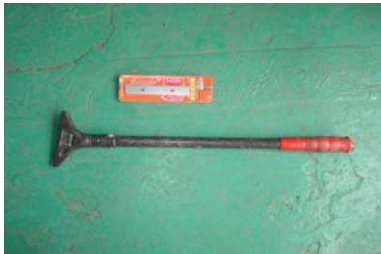
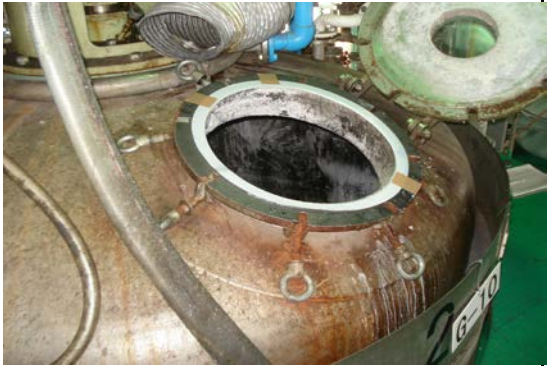
災害の型 ^{※6} 切れこすれ		作業の形態: 定常、非 定 常、その他()			
起因物: スクレーパー		特記事項			
原因分類	1.人的要因(man) 半袖の作業着を使用。ムリな姿勢での作業。思うように作業ができず、あせりながらの作業。				
	2.物に関する要因(machine) カミソリの刃のようなスクレーパーを使用。今まで使用してきた工具の中で最も作業しやすい工具を使用。				
	3.環境要因(media) 重合釜の内部での作業で安定な姿勢が取れない。				
	4.管理的要因(management) 特に作業手順は定められていない。				
対策	1. 長袖の作業着を使用する。				
	2. 取りあえず、スクレーパーは使用していく。工具も検討していく。				
3. 作業日程に余裕を持たせる。					
4. 危険な作業であることを認識させる。					
対策分類 ^{※2)} : 1-6、2-4
