整理 No.	2015-13	労働災害状況調査表					
発生会社 事業所							
災害発生日時	2014年 9月 9日(火)		16時30分	天気 (晴れ)			
災害区分	不休災害 <u>休業災害</u> (休業見込み日数:42日)						
被災者	部門	<u>生産</u> ・技術・営業・管理(事務)		雇用形態	正社員・派遣・契約・その他()		
	年齢	59歳	性別:	<u>男</u> 女	勤続年数 41年 経験年数 41年 ヶ月		
	傷病名	病名 (骨折) 部位(右足)					
	傷病部位	右足くるぶし内側					
災害発生状況	①アルキッド反応タンクR-30のインラインサンプリング装置の スレーナーを洗浄する為、V31希釈槽上部架台に はしごで登り、更にさらにスレーナーがある架台まで はしごで登り、洗浄作業を実施			状況概略(写真orイラスト)

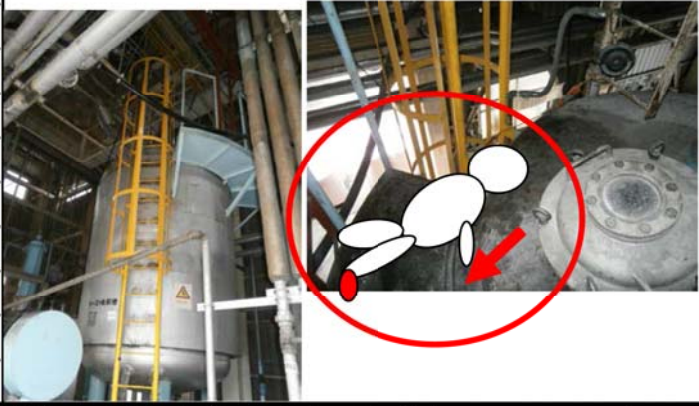
②洗浄作業終了後、V31希釈槽上部架台に降りる際 バランスを崩し滑って架台に転んでしまった その時右足首のくるぶしを打ったが、通常に作業を 続けた						
	③時間経過とともに、足首に腫れと痛みが発症したが 当日は作業を続け、終業後帰宅した						
	④翌日、痛みと腫れ引かない為、病院に行き 骨折が判明した						
	災害の型 ^{※1)}	2				作業の形態: <u>定常</u> 非定常、その他()	
	起因物:	はしご				特記事項:	
原因	1、人的要因(man): 日常的な作業で不安全作業との認識がなかった 洗浄に必要な工具がその場に設置されておらず、手に持ってはしごを移動していた						
	2、物に関する要因(machine): はしごから降りる際、希釈槽上部の傾斜部分に足を下ろす構造になっていた						
	3、環境要因(media): ベテラン作業員が日常的に行っている作業で、G全体に危険作業との認識がなかった						
	4、管理的要因(management): リスクアセスメント活動内でハザード抽出が出来ていなかった						
対策	1、希釈槽上部の滑り易い傾斜部分に直接乗る事が無い様に台(階段)を設置する、 また、踊り場に転落防止柵を設置する

2、踊り場付近の整理、整頓を実施し作業スペースを確保する 3、常時使用する専用工具はそれぞれの場所に備え付け、手に持って移動することのないようにする 4、G員について、発生の経緯と対策の実施について教育実施						
備考	対策分類 ^{※2)} : 1-2、1-4、1-6、2-4 類似箇所の抽出: 同型の反応装置、R-10・R-20についても同検討を進める
