日塗工 整理No.(日塗工記入)		2015-43		労働災害状況調査表	
発生会社 事業所					
災害発生日時		2015年 7月 21日(火) 17時 30分 天候(晴れ ) 温度( 34℃)湿度( %)			
災害区分		不休災害 休業災害(休業: 日)			
被災者	部門	技術部		雇用形態( <u>正社員</u> )、派遣、契約、その他( )	
	年齢	29	性別: <u>男</u> 女	勤続年数 5年	経験年数 年
	傷病名	病名 (打撲)			
	傷病部位	右足の脛			
災害発生状況	受槽タンク近くにあるジョイントを探す際に鉄骨の上を歩いていたら、右足が滑り、鉄骨の角に右足の脛を打ち、切り傷が出来た。また、鉄骨の上に右の尻を強打した。		状況概略(写真orイラスト)

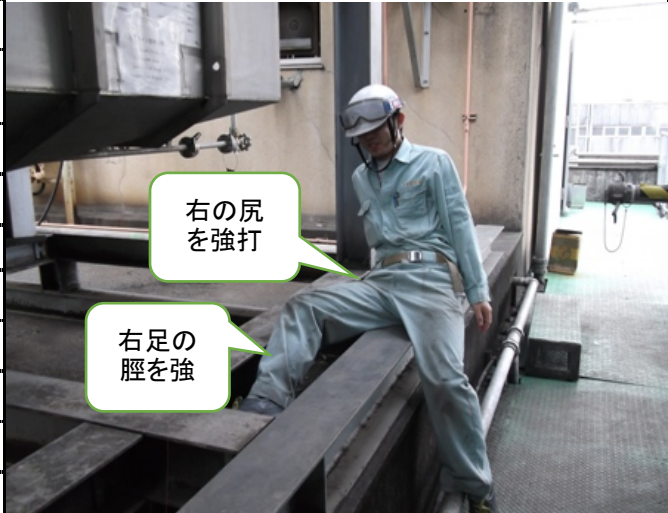
災害の型 <sup>※1)</sup> 2.転倒		作業の形態: <u>定常</u> 、非定常、その他( )		
起因物: 鉄骨		特記事項			
原因分類	1.人的要因(man)				
	足元の不注意、暑さによる集中力低下				
	2.物に関する要因(machine)				
	鉄骨の幅が狭い。鉄骨が滑りやすい。作業スペースが窮屈。				
3.環境要因(media)					
4.管理的要因(management)					
対策	1.鉄骨の上を歩く際は、下を見て踏み外さないように注意する。				
	2. 受槽タンクに手を置きながら鉄骨の上を歩く。				
	3. 滑り止めを貼り付ける				
対策分類 <sup>※2)</sup> : 1-2, 1-3, 2-6
