日塗工 整理No.	2016-01	労働災害状況調査表	
発生会社 事業所			
災害発生場所	場所 充填場		
災害発生日時	2015年 7月 22日(水) 9時 00分 天候(雨のち一時曇) 温度(25.2℃)湿度(90%)		
災害区分	不 休 災害		休業災害(休業:△日)
被 災 者	部門	第3製造課	
	年齢	37歳	性別: <u>男</u> 女
	傷病名	病名 (胸部及び、両上下肢化学熱傷Ⅱ度)	
	傷病部位	胸、両腕、両脚	
災 害 発 生 状 況	<p>タンクから1tコンテナへ充填中、再結晶化した化学品で金網ストレーナーが詰まり、ハウジングと蓋の隙間から製品が噴出し、ストレーナー付近の脚立に乗り二段濾過の金網を監視中に被液した。 その拍子に脚立から転倒した。(転倒の際の怪我はなし) 直ちに近くにあったシャワーを浴び、風呂に入り、作業着を変え勤務に戻った。 翌日、被液した部分が赤く腫れ上がって一部水疱ができていたので病院に行き診察を受けた。 胸部及び、両上下肢化学熱傷Ⅱ度であった。</p>		<p>状況概略(写真orイラスト)</p>

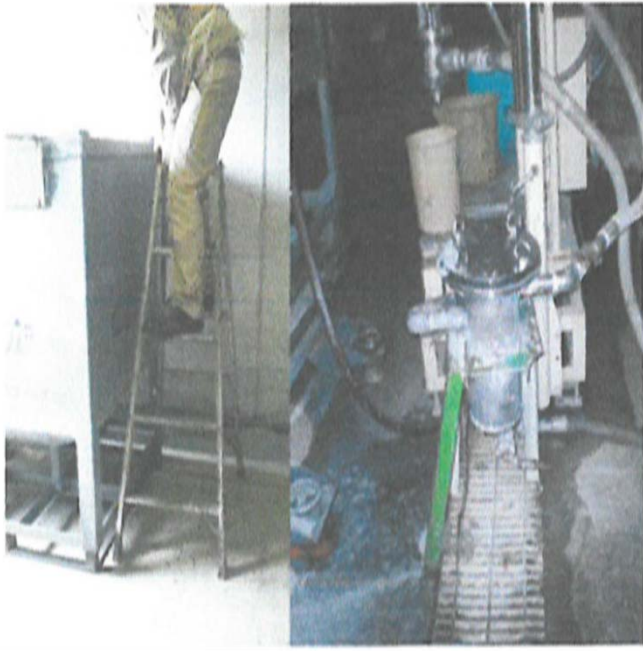
災害の型 ^{※1)}	9	作業の形態: <u>定常</u> 、非定常、その他()
	起因物:	再結晶化した製剤	
原 因 分 類	<p>1.人的要因(man) 脚立上での作業。 2.物に関する要因(machine) ・再結晶化しやすい製剤。・充填配管のバイパス回路が”閉”であった。 3.環境要因(media) 製造工程の中で3連休の時の処置が不明確であった。(金曜:仕込み、土日:攪拌、月~金:分散、土日:静置、月曜:濾過・充填の段取りだったが、次の月曜が休日だった。) 4.管理的要因(management) 安全作業に対する管理ができていなかった。</p>		
対 策	<p>・再結晶化対策として配合の見直しを行う。設計部門に配合の見直しを依頼した。 ・脚立を使用した作業の禁止。手すり付きの踏み台を設置した。 ・KYTの実施、職場会で安全に関する討議を実施する。 ・充填ラインの見直し。(圧力計、バイパス等、充填料ポンプのスイッチの位置) ・作業の開始曜日を、週半ばからとして、充填まで時間を置かないようにする。</p>
