日塗工 整理No.(日塗工記入)		2016-39		労働災害状況調査表			
発生会社 事業所							
災害発生日時		2016年 2月 9日(金) 14時30分 頃 天候(晴) 温度(°C)湿度(%)					
災害区分		不休災害		休業災害 (休業: 60日)			
被災者	部門	生産部 小ロットライン班		雇用形態 <u>正社員</u> 派遣、契約、その他()			
	年齢	46歳	性別: <u>男</u> 女	勤続年数	25年2ヵ月	経験年数	6ヶ月
	傷病名	病名 (剥離骨折)					
	傷病部位	左膝					
災害発生状況				状況概略(写真orイラスト)			
	<p>移動式バックを使用して、充填作業を行っていたが、塗料が少なくなってきた為に、移動式バックを傾けて、バックと地面の隙間に空缶を挟みこんだ。しかし、空缶を挟んだ位置が悪く挟みこんだ空缶が外れてしまった。</p> <p>その際、移動式バックが身体の方に動き左膝にぶつかった。</p> <p>ぶつかった当初は傷みはあまりなかったが、帰宅して痛み出したために、翌日は自宅で安静にしていたが、痛みがひかなかったため、病院で検査をすると剥離骨折していた。</p>

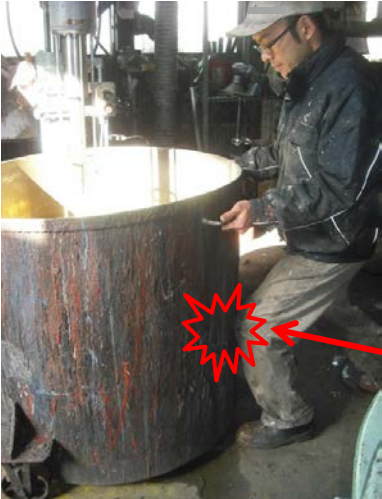
災害の型 [※]			3 激突(当たる、ぶつかる)			
	起因物:			移動式バック			
	原因分類			<p>1.人的要因(man) 移動式バックを傾ける際に専用ジャッキを使用しておらず、不安定作業を行っていた。</p> <p>2.物に関する要因(machine) ジャッキが隙間に挟み込みにくい移動式バックであった。</p> <p>3.環境要因(media) 専用工具(ジャッキ)が常備されていなかった。</p> <p>4.管理的要因(management) 専用工具(ジャッキ)を使用することが周知徹底されていなかった。</p>			
対策	<ul style="list-style-type: none"> ・専用工具(ジャッキ)が使用しやすいように、移動式バックの改造を行った。(同型の移動式バックについても改造を行った) ・作業に必要な工具を揃えて、作業時には使用することを再度、徹底した。
