日塗工 整理No.(日塗工記入)	2016-42	労働災害状況調査表		
発生会社 事業所				
災害発生日時	2016年 06月08日(木) 14時 00分頃 天候(晴) 温度(21℃)湿度(%)			
災害区分	不 休 災害 休業災害(休業:△日)			
被災者	部門	製造部門		
	年齢	35歳	性別: <u>男</u> 女	
	雇用形態	<u>正社員</u> 、派遣、契約、その他(パート)		
	勤続年数	9年	経験年数 2か月	
	傷病名	病名 (左脚膝損傷)		
	傷病部位	左脚膝		
災害発生状況	充填作業場において、500Lの移動式タンクに入っている調色された塗料を、右図①のような移動式ポンプを用いて充填作業中、移動式タンク内の塗料が少なくなったため、移動式ポンプの先に置いてある移動式タンクを斜めに傾けようと作業者が急いでホースを跨ごうとしたとき、跨ぎ切れずに右図①のような形でホースの止め金に左ひざを強くぶつけてしまい、損傷した。		図 ① ②

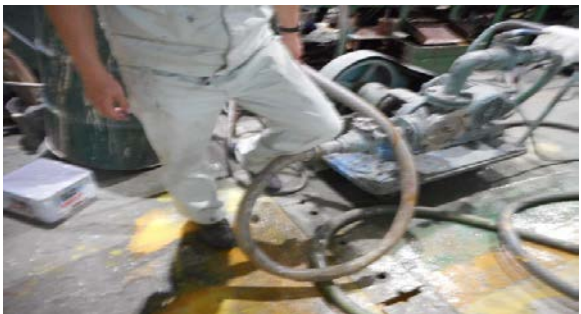
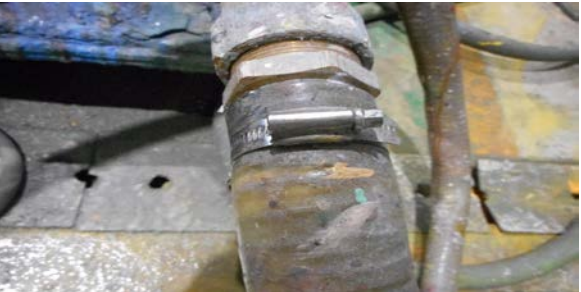
災害の型 ^{※1} : 3 激突(当たる、ぶつかる)		作業の形態: <u>定常</u> 、非定常、その他()	
	起因物: ポンプとホースの継手留め金		特記事項	
原因分類	1.人的要因(man) 慣れた作業場における不注意			
	2.物に関する要因(machine) 継手の留め金のねじ部分が上面につけてあったため			
	3.環境要因(media) 作業場が整理整頓されていなかった			
	4.管理的要因(management) 身近なところの5Sができていない			
対策	1.作業場の整理整頓の徹底(床面に不要な物をおかない)			
	2.ポンプとホースの留め金のねじ部分を下面へ向けた			
対策分類 ^{※2} : 1-3 リスクアセスメント 2-4危険認識				
^{※1} ①から選択 ^{※2} ②から選択(複数可)
