日塗工 整理No.(日塗工記入)	2016-48	労働災害状況調査表	
発生会社 事業所			
災害発生日時	2016年 2月17日(水) 9時30分 天候(晴れ) 温度(°C)湿度(%)		
災害区分	○不休災害 一休業災害(休業:△日)		
被災者	部門	協力会社	雇用形態 ○正社員、派遣、契約、その他()
	年齢	20歳	性別: ○男 一 女 勤続年数 1年11か月 経験年数 1年11か月
	傷病名	病名 (一) 化学物質の混入	
	傷病部位	眼	
災害発生状況	<ul style="list-style-type: none"> 塗料の仕込み作業時に発生 攪拌しながら石油缶より樹脂(溶液)を投入中にタンク内の塗料材料が跳ね返り、眼に混入した。 作業者は保護メガネを着用していたが、写真のように横向き状態であり、跳ね返りが保護メガネのサイド部分の隙間より混入した。 混入後、水道水でしばらく洗浄。違和感があるため、眼科に診断を受けた。受診結果は損傷なしと判断されたが、点眼薬の処方を受けた。その後の再診はなし。 		状況概略(写真orイラスト)

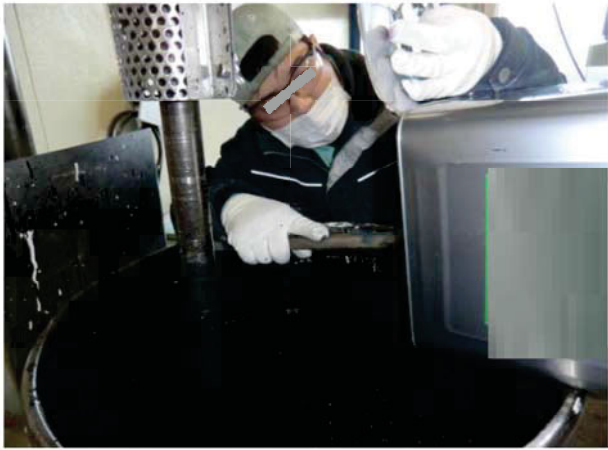
災害の型 ^{※1)}	8. 有害物との接触	作業の形態:○定常、非定常、その他()
	起因物:	タンク中の原材料樹脂	特記事項:特になし
原因分類	1.人的要因(man)		
	作業者の原材料仕込み方法		
	2.物に関する要因(machine)		
	保護メガネの隙間、帽子のかぶり方		
対策	3.環境要因(media)		
	他に回転しているミキサーシャフトに近づきすぎ、巻き込まれの可能性大		
対策	4.管理的要因(management)		
	仕込み方法に個人差があり、徹底されていない		
	仕込み手順書を作成し、作業者全員に再教育を行った。		
	(作成した手順書)		
対策	<ul style="list-style-type: none"> 仕込み手順書、石油缶投入手順書、残塗料掻き出し作業、巻き込み防止対策 石油缶切り方手順書 		
対策分類 ^{※2)} : 1-2、1-6、2-4、2-6
