日塗工 整理No.(日塗工記入)		2016-52		労働災害状況調査表				
発生会社 事業所								
災害発生日時		2016年 8月23日(火) 16時20分頃 天候(晴れ) 温度(35℃) 湿度(50%)						
災害区分		不 休 災害		休業災害(休業:日)		赤チン災害		
被 災 者	部門	製造部門		雇用形態 <u>正社員</u> 、派遣、契約、その他()				
	年齢	44歳	性別: <u>男</u> 女	勤続年数	23年4ヶ月	経験年数	1年	
	傷病名	病名 右眉、眼瞼部切創						
	傷病部位	右眉部分						
災 害 発 生 状 況	部署内応援の作業員(被災者)が、缶詰充填の蓋閉めの手伝いに行き、充填した缶をコンベヤーに流し、エア式エレベーター昇降途中の上部アングルに缶が引っ掛かり、挟まった状態で停止した。その引っ掛かりを外そうとしたところ、エレベーターが勢いよく上昇し、乗っていた缶が顔面右眉部分に当たり、4cm程度の切創を負った。			状況概略(写真orイラスト)

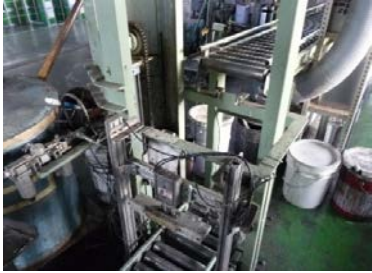
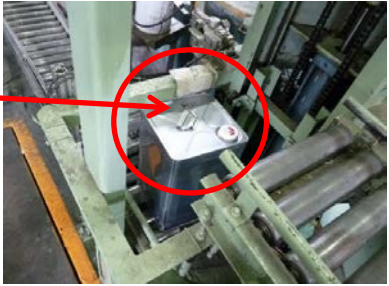
<p>←コンベヤー</p> <p>引っ掛かり部分</p>				
	災害の型 ^{*1)}		3 激突(当たる)		作業の形態: 定常、 <u>非定常</u> 、その他()			
	起因物:		エア式コンベヤーエレベーター		特記事項:			
原 因 分 類	1.人的要因(man)							
	異常発生時の処理手順の教育不足と、暑さによる集中力低下。

2.物に関する要因(machine)							
	引っかかりを仮補修(プラ板張り付け)のまま放置し、さらにそれが劣化した事。							
3.環境要因(media)								
安全手順教育がされていなかった事、スポットクーラーのダクト位置が不適切であった事。								
4.管理的要因(management)								
応援者に作業手順の教育が行われなかった事。								
対 策	1.人的要因; 被災者及び関連課員へ異常時の安全対処手順を教育した。

2.物に関する要因; 引っ掛かりに対して鉄板を固定して処理し、顔が入らない様に囲いを取り付けた。							
	3.環境要因; スポットクーラーのダクト位置を変更した。							
	4.管理的要因; 作業のリスクアセスメントを実施して教育すべき内容を確認し、安全作業教育を行った。							
対策分類 ^{*2)} :		1-4. 安全設計、1-6. 教育、2-4. 危険認識
