日塗工 整理No.(日塗工記入)	2017-8	労働災害状況調査表	
発生会社 事業所			
災害発生日時	2016年 4月26日(水) 16時 00分 天候( 晴れ ) 温度( °C)湿度( %)		
災害区分	<input checked="" type="radio"/> 不休災害 <input type="radio"/> 休業災害 (休業: 日)		
被災者	部門	製造グループ	雇用形態 <input checked="" type="radio"/> 正社員、派遣、契約、その他( )
	年齢	46 歳	性別: <input checked="" type="radio"/> 男 <input type="radio"/> 女
	傷病名	病名 ( 裂傷 )	
	傷病部位	右耳	
災害発生状況	攪拌機の軸に付着している塗料を紙でそぎ落とし、その紙を捨てに行こうとした。次に近道をしようとして隣にある攪拌機の羽根(高さ約115cm)の下をくぐろうとした時、目測を誤り攪拌機の羽根に右の耳が当たり約3cmの裂傷を負った。		状況概略(写真orイラスト)

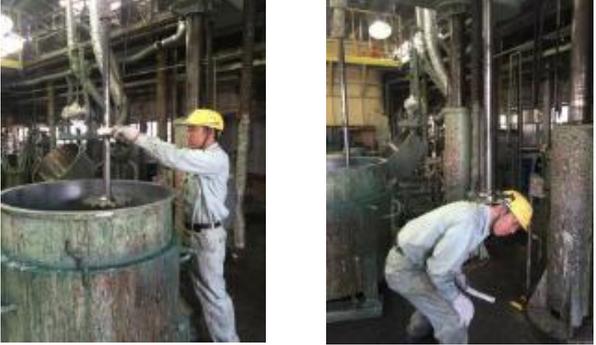
災害の型 <sup>※1)</sup>	6. 切れ、こすれ	作業の形態: <input checked="" type="radio"/> 定常、非定常、その他( )
	起因物:	攪拌機	特記事項
	原因分類	1.人的要因(man) 攪拌機羽根の保護カバーをしていない。羽根の高さを高い位置で停止。羽根の下を通ろうとした。 2.物に関する要因(machine) 攪拌機羽根の保護カバーをしていない。 3.環境要因(media) 4.管理的要因(management) 安全教育	
対策	①使用していない攪拌機は下に下げて保護カバーをする。 ②保護カバーが不足している時は直ちに補充して使用する。 ③攪拌機の羽根には近寄らない。 ④攪拌機を使用しない時の措置を徹底する。		
	対策分類 <sup>※2)</sup> : 1-2、1-3、1-6
