日塗工 整理No.(日塗工記入)		2017-19		労働災害状況調査表			
発生会社 事業所							
災害発生日時		2016年9月13日(火) 16時45分		天候(晴)		温度(°C) 湿度(%)	
災害区分		不休災害					
被災者	部門	生産管理部 製造課		雇用形態 正社員			
	年齢	48歳	性別: 男	勤続年数	27年	経験年数	15年
	傷病名	病名 (化学眼炎症)					
	傷病部位	両目及び周囲					
災害発生状況				状況概略(写真orイラスト)			
	製品充填の準備作業として、中1F充填ホース接続場でフレキシブルホースをタンクに接続するためタンク底にあるジョイント部の仮止蓋を外した。

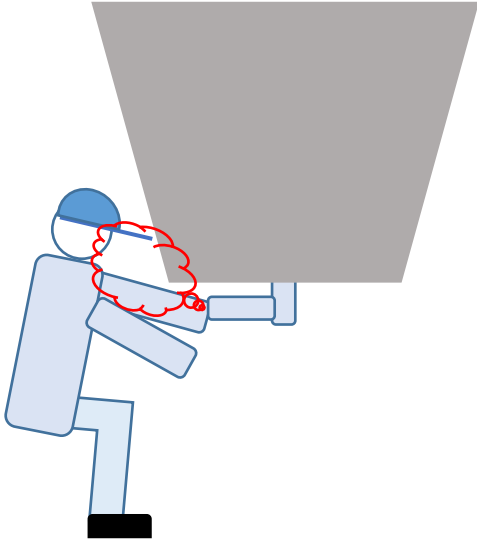
底弁はエア式電磁弁構造で「閉」であったが、何らかの要因で底弁が少し開いていたため、仮止蓋を外すと同時に塗料が噴出した。						
	周辺への漏洩を避けるため、急いで仮止蓋を閉じる際、塗料が飛散し、両目に入った。						
災害の型 ^{※1)}		8有害物との接触		作業の形態 : 定常			
起因物 : 塗料		特記事項					
原因分類	1.人的要因(man) : 仮止蓋を外す際、底弁異常による塗料流入は想定していなかった。

2.物に関する要因(machine) : 電磁弁に異物に挟まっていた可能性大。 機器メーカーに電磁弁の動作確認を依頼したが、正常であった。異物の挟まった形跡があった。						
	3.環境要因(media) :						
	4.管理的要因(management) : 過去に事例もなく、底弁の開閉確認は、表示ランプにて行っており、底弁器具自体の動作状態の確認まで実施するような指導はしていなかった。						
対策	<ul style="list-style-type: none"> ・即日、同タイプの全タンク(24基)の底弁の動作確認点検を実施する。 ・底弁の開閉状態のピン位置の図表示を行い、仮止蓋取り外し前のピン位置確認作業を実施する手順を追加。 ・充填ホース接続作業時の保護メガネの着用を徹底する。 						
	対策分類 ^{※2)} :		1-6教育、 2-4危険認識
