日塗工 整理No.		2017- 34	労働災害状況調査表			
発生会社 事業所						
災害発生場所						
災害発生日時		2017年 8月18日(金) 11時10分 天候(曇) 温度(28℃) 湿度(%)				
災害区分		不休災害(全治 8日間)		休業災害(休業: 日)		
被 災 者	部門	製造課		雇用形態 (正社員)、派遣、契約、その他()		
	年齢	45歳	性別:(男) 女	勤続年数 27年	経験年数 4年	
	傷病名	傷病名: 頭部打撲、挫傷(左側顔面から頭部にかけて10針)				
	傷病部位					
災 害 発 生 状 況	石油缶自動充填設備において、充填時に石油缶から溶剤が溢れるかどうか、ブース内上部から頭部を入れて覗き込むように充填状況を確認していた。		状況概略(写真orイラスト)  			
	その際、次の溶剤を充填するため、可動式充填ヘッドが手前に、続いて右に移動したので、充填ヘッドと右壁側にある排気ダクト(フレキシブルタイプ)の間に頭部が挟まれたので、体を引いた際に顔面から頭部にかけての両側で裂傷した。					
	被災者はヘルメットを着用していた。					
災害の型 ^{※1)} 5(はさまれ、巻き込まれ)		作業の形態: 定常、非定常、(その他) 動作確認)				
起因物: 設備		特記事項				
原 因 分 類	1. 人的要因(man): 充填ヘッドの動きを把握せず、設備を覗き込んだ不安全行動。

労働災害状況調査表(追加資料)

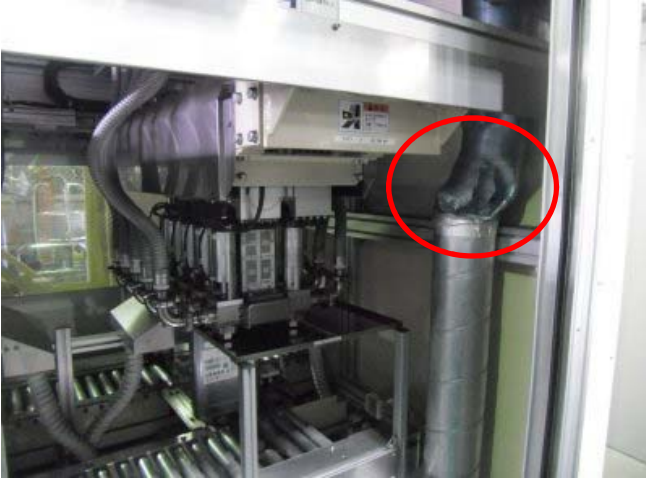
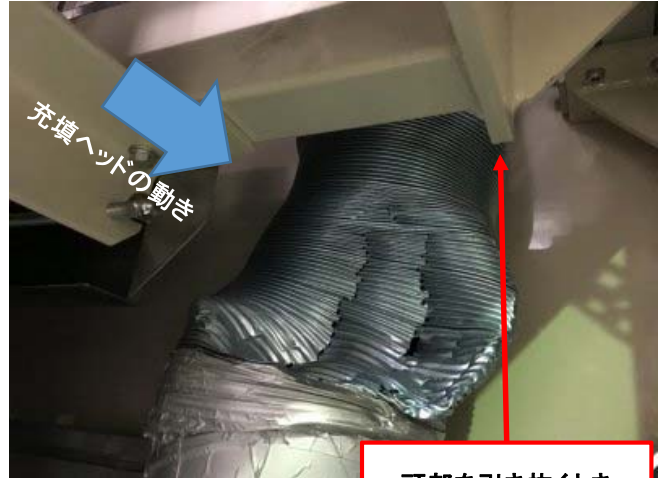
充填ヘッドの動き

頭部を引き抜くとき
この部分で裂傷した

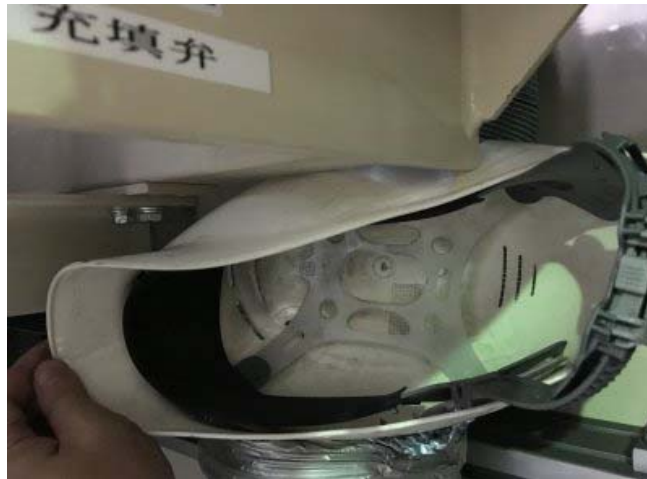
ヘルメットの潰れ方を再現したもの
