日塗工 整理No.(日塗工記入)	2017-40	労働災害状況調査表						
発生会社 事業所								
災害発生日時	2017年2月9日(木) 8時45分 天候(くもり) 温度(約4.4℃) 湿度(約30%)							
災害区分	不休災害 <u>休業災害(休業:2.5か月)</u>							
被災者	部門	塗料調色G		雇用形態	正社員、派遣、契約 <u>その他(パート・アルバイト)</u>			
	年齢	67歳	性別: <u>(男)</u> 女	勤続年数	3ヶ月 経験年数 3ヶ月			
	傷病名	右手首の脱臼及び骨折						
	傷病部位	右手首						
災害発生状況	調色工場にて、塗料の小分け作業終了時、攪拌機(0.75kw)の回転軸やブレード(羽根)に塗料が残っていた為、厚紙でかき落とし作業を行っていた。通常、回転軸が止まってから、かき落とし作業を行うが今回は、軸の回転が停止していると思い込み軸が回転している最中にかき落とし作業を行った事で回転軸に作業者が嵌めていた軍手が巻き付き右腕ごと巻き込まれた。

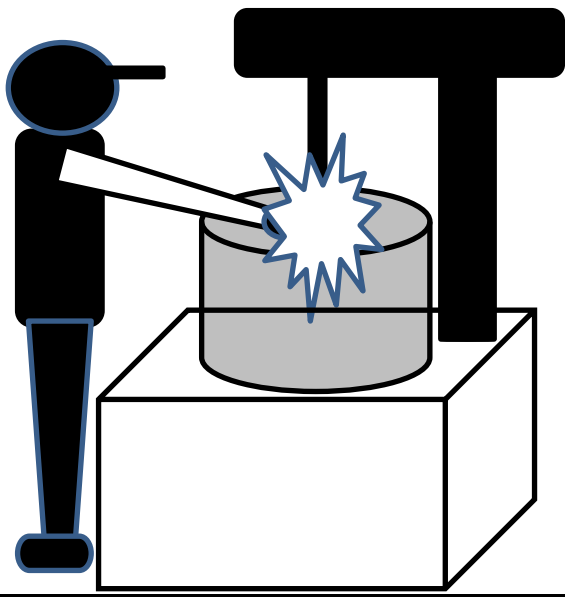
災害の型 ^{※1)}	5				作業の形態: <u>(定常)</u> 非定常、その他()		
	起因物:	コーレスミキサー(0.75kw)				特記事項 特になし		
	原因分類	1.人的要因(man) ・機械(コーレスミキサー)の運転を停止させていなかった。 ・回転体に対する危険性の把握不足。 2.物に関する要因(machine) ・回転体に関する注意喚起が不十分。 3.環境要因(media) ・危険作業手順の周知不足。 4.管理的要因(management) ・機器取り扱い教育が不十分。						
対策	①コーレスミキサーの安全な使用方法について、再教育と定期的な実践教育(反復訓練)を実施。 ②回転軸が回っているのか一目で分かるようにトラ模様のテープを貼る。 ③注意喚起シールを貼る。 ④GLクラスによる定期的な作業の安全確認。							
	対策分類 ^{※2)} :	1-3(リスクアセスメント)、1-6(教育)、2-4(危険認識)
