日塗工 整理No.(日塗工記入)	2017-41	労働災害状況調査表	
発生会社 事業所			
災害発生日時	2017年 5月23日(火) 9時40分 天候( 晴れ ) 温度(24℃) 湿度( 約50%)		
災害区分	不 <del>休</del> 災害 休業災害(休業:△日)		
被災者	部門	塗料調色部門	
	年齢	20歳	性別: (男) 女
	雇用形態	(正社員)、派遣、契約、その他( )	
	勤続年数	2年1ヶ月	経験年数 2年1ヶ月
	傷病名	両目炎症	
	傷病部位	両目	
災害発生状況	天切り石油缶に塗料の仕込みが終わった後		状況概略(写真orイラスト)
	攪拌させるため、コーレスミキサーが設置して		
	いる場所に移動しようと缶を持ち上げたところ		
	誤って手が滑り、仕込んだ缶が床に落下した。		
	そのはずみで塗料が飛散し、目に入った。		
	災害の型 <sup>※1)</sup>	7	
	起因物: 塗料が入った天切り石油缶	特記事項	
原因分類	1.人的要因(man) : 調色納期が迫っており、急いで次の工程に移ろうと慌てていた。

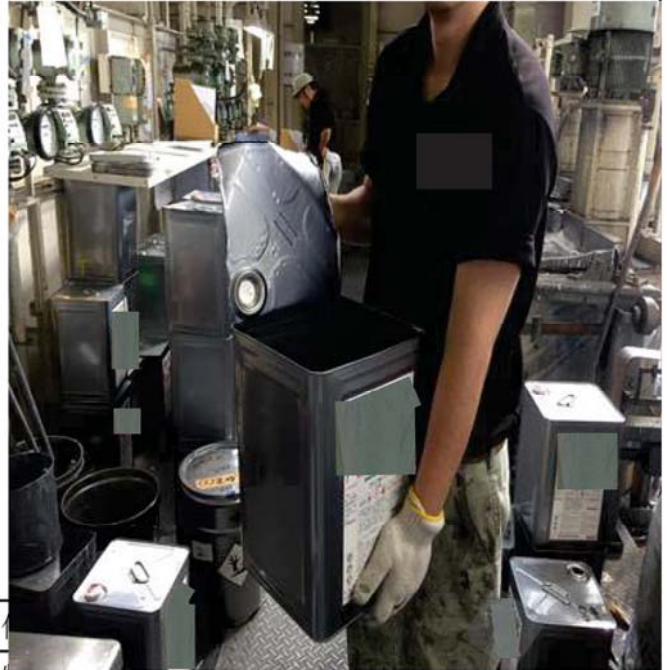
2.物に関する要因(machine) : 不安定な体勢で塗料が入った天切り石油缶を移動させたことで缶をしっかり支えることが出来ずに手が滑ってしまった。		
	3.環境要因(media) : 作業場の周囲に石油缶が散乱しており、作業環境的にも良好でなかった。		
	4.管理的要因(management) : 保護具(保護メガネ)を着用していなかった。		
対策	①塗料、溶剤を扱う際には必ず保護具(保護メガネ)を着用することを再徹底。		
	②『作業安全衛生ハンドブック』の2-11項の再教育実施。		
	③作業場の整理整頓をし、仕込みが終わった石油缶など不要なものはそのままにせず、その都度決められている位置に戻すことを、再度ミーティングで徹底し、実行した。		
	④天切缶での移動をなくす為、コーレス隣に仕込み用テーブルを設置を計画。		
	対策分類 <sup>※2)</sup> : 1-1(安全情報)、1-6(教育)、2-4(危険認識)		
※1) ①から選択		※2) ②から選択(複数可)
