日塗工 整理No. (日塗工記入)	2017-53	労働災害状況調査表		
発生会社 事業所				
災害発生日時	2017年 6月 2日(金) 8時 30分 天候( 晴れ ) 温度( - °C)湿度( - %)			
災害区分	不 <del>休</del> 災害 休業災害(休業:-日)			
被 災 者	部門	製造		雇用形態 <u>正社員</u> 派遣、契約、その他( )
	年齢	28歳	性別: <u>男</u> 女	勤続年数 10年 経験年数 10年
	傷病名	切創(2針)		
	傷病部位	左中指		
災 害 発 生 状 況	検査室のテーブルにて濾過チェックで使用した500mlビーカーを洗い後、ウエスで拭き取り作業中、手から滑り落ちたため、咄嗟にビーカーを拾う動作を行った時に、落下したビーカー底部が割れ、その鋭利な面で左手中指付け根部を切傷被災した。		状況概略(写真orイラスト)

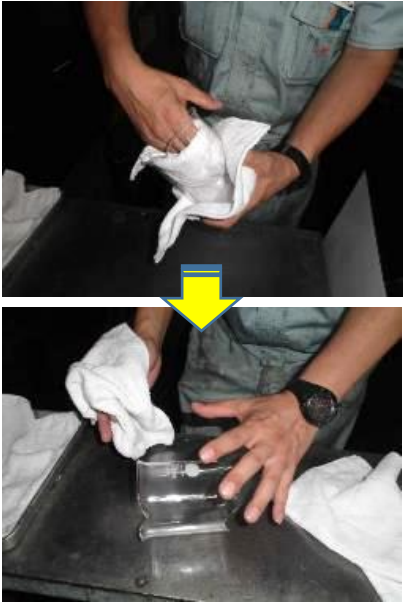
災害の型 <sup>※1)</sup>	6. 切れ、こすれ		作業の形態: <u>定常</u> 、非定常、その他( )
	起因物: 500mlビーカー		特記事項	
原 因 分 類	1.人的要因(man)			
	高い位置(姿勢)で拭き取りを行っており、落下した際テーブルで破損する危険性が高い。

2.物に関する要因(machine)			
	ビーカーのサイズ(500ml)が大きく、拭き取り時に掴み難く滑って落下させるリスクがある。			
3.環境要因(media)				
特になし。				
4.管理的要因(management)				
作業の慣れによりガラス器具取り扱い作業の危険認識が低下。				
対 策	①ビーカー拭き取り専用トレー(緩衝材)を設置し、トレー上で拭き取り作業を実施する。			
	②上記、作業標準の作成及び作業者に対して教育の実施。			
	③濾過チェック(品質)に支障の無いサイズ(中)300mlへ変更実施。			
	④ガラス器具取り扱いの教育実施。現場への注意喚起表示による啓蒙。			
対策分類 <sup>※2)</sup> : 1-3リスクアセスメント、1-4安全設計、1-6教育、2-4危険認識
