日塗工 整理No. (日塗工記入)		2017-56		労働災害状況調査表	
発生会社 事業所					
災害発生日時		2017年 8月 28日(月) 12時 15分 天候(晴れ) 温度( - °C)湿度( - %)			
災害区分		( 不休災害 )		休業災害 (休業:一日)	
被 災 者	部門	営業		雇用形態 ( 正社員 )、派遣、契約、その他( )	
	年齢	58歳	性別: ( 男 ) 女	勤続年数 18年10か月	経験年数 18年10か月
	傷病名	裂傷			
	傷病部位	頭部			
災 害 発 生 状 況	顧客先の塗装ブース屋根上の給気フィルターを交換作業中、ブース屋根上に立てかけてあった、フィルター収納ボックスの蓋(鉄製約10kg)に作業者の足が当たり、地上で指示監督していた作業者の頭上へ落下した。 (フィルター交換のみの為、誤った判断で着帽のみでヘルメットは未着用)		状況概略(写真orイラスト)

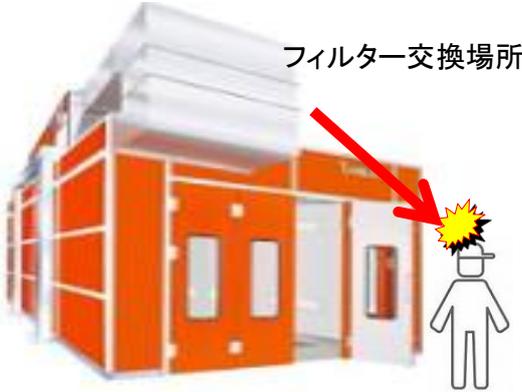
災害の型 <sup>※1)</sup>	4. 飛来、落下		作業の形態: 定常、( 非定常 )、その他( )	
起因物: フィルター収納ボックスの蓋		特記事項			
原 因 分 類	1.人的要因(man)				
	ヘルメット着用の習慣がなかった				
	2.物に関する要因(machine)				
	-				
3.環境要因(media)					
-					
4.管理的要因(management)					
販売商品の機器、設備の簡易メンテナンスについて、安全面でのマニュアルが作成されていなかった					
対 策	①作業マニュアルに危機管理(安全面)マニュアルを作成し、徹底する				
	②機器、設備メンテナンス業務を確認し、危険性のある作業は専門業者へ委託する				
	③ヘルメット着用のルール化し社内用のヘルメットの他に、営業車にもヘルメットを常時携帯する				
対策分類 <sup>※2)</sup> : 1-2災害・事故の想定と対応、1-6教育、2-4危険認識
