日塗工 整理No. (日塗工記入)	2017-58	労働災害状況調査表	
発生会社 事業所			
災害発生日時	2017年 10月 5日(木) 13時 30分 天候(晴れ) 温度(- °C)湿度(- %)		
災害区分	不休災害 休業災害(休業:-日)		
被 災 者	部門	総務	
	年齢	54歳	性別:(男) 女
	雇用形態	(正社員)、派遣、契約、その他()	
	勤続年数	35年6か月	経験年数 2年6か月
傷病名	裂傷(6針縫合)		
傷病部位	頭部		
災 害 発 生 状 況	旧営業所敷地内の電柱裏に取り付けてある表示板を確認するため、右手に手帳とペンを持って電柱のすぐ横のブロック塀(2段約40cm)に左足を掛け乗ろうとしたところ右斜め上のプラスチック製の箱或いは足掛けのボルトに右頭部をぶつけた。	状況概略(写真orイラスト)

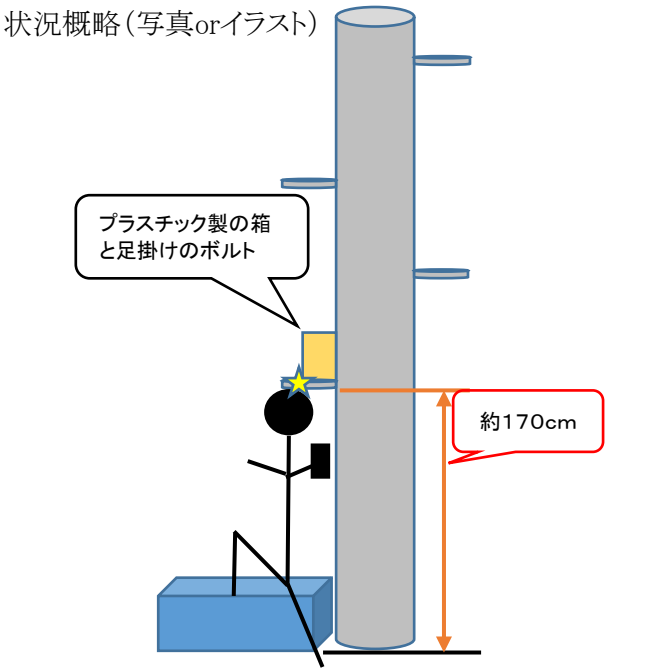
災害の型 ^{※1)}	3. 激突(当たる・ぶつかる)	作業の形態: 定常(非定常、その他())
	起因物:	電柱の突起物	特記事項
原 因 分 類	1. 人的要因(man)		
	ヘルメットの未着用		
	2. 物に関する要因(machine)		
	-		
3. 環境要因(media)			
-			
4. 管理的要因(management)			
作業認識不足による危険ポイントの抽出と対策不足			
対 策	①本事例によるKY実施指導と防止対策の教育実施		
	②作業意識を持ち、周囲、足元、頭上の安全を確認を実施する(指差呼称)		
	③周囲に障害物のある場所で作業をする場合は必ずヘルメットを着用する		
対策分類 ^{※2)} : 1-2災害・事故の想定と対応、1-6教育、2-4危険認識、2-5動機付け
