整理No.2018-23		労働災害状況調査表			
発生会社 事業所					
災害発生日時		2018年 2月 15日(木) 10時 50分 天候(晴れ) 温度( )℃湿度( )%			
災害区分		不休災害 休業災害(休業:△日)			
被災者	部門	技術部門		雇用形態 正社員、派遣、契約、その他(パート)	
	年齢	41歳	性別: 男(女)	勤続年数 5ヶ月	経験年数 5ヶ月
	傷病名	目外傷(薬液飛入り)			
	傷病部位	目			
災害発生状況	①100ccポリ瓶に入った漆喰塗料の粘度をB型粘度計を使い測定していた。		状況概略(写真orイラスト)

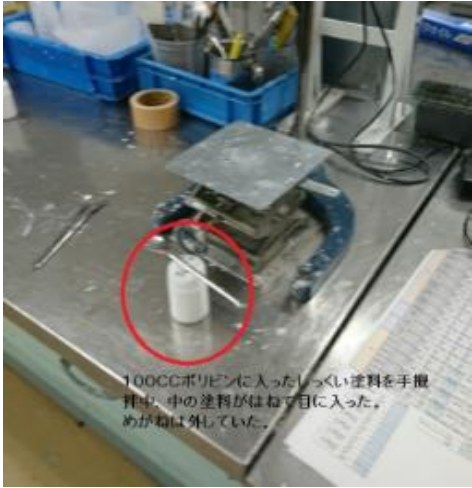
②粘度計に漆喰塗料をセットする前に塗料を均一にする為、スパチュラを使い手攪拌をしていた。				
	③今回のサンプルは初期粘度が高く作業者はポリ瓶を目から20cm~30cmほどの距離で力を入れて攪拌していた。その際、保護メガネは外していた。				
	④攪拌中、急に塗料がはぐれスパチュラがポリ瓶の内壁に当たり塗料が跳ねて目に入った。				
	⑤直ぐに水で洗い流したが、目に痛みが残ったので病院で受診し、そのまま帰宅した。				
	⑥翌日は、通常通り作業を開始した。				
	⑦翌日は、通常通り作業を開始した。				
災害の型 <sup>※1)</sup> :8有害物との接触		作業の形態:定常、非定常、その他( )			
起因物: スパチュラ		特記事項 特になし			
原因分類	1.人的要因(man):保護具未着用(不安全行動)← インフルエンザ予防の為のマスク着用

2.物に関する要因(machine):特になし				
	3.環境要因(media):低い室温(保護めがねの曇り)				
	4.管理的要因(management):作業手順書無し、塗料粘性変化に関する情報未伝達				
対策	①常に視界が確保できるよう、曇らない保護めがねを購入し用いることとした。				
	②水性塗料も溶剤系塗料と同様に危険であることを再教育する。				
	③本作業を行うときは、ポリビンを机の上に置き、安定した状態下でゆっくり攪拌することとする。				
	④安全意識を高めるため、日常からヒヤリハットを出すよう促すとともに、関連部門と情報及び対策を共有化した。				
対策分類 <sup>※2)</sup> :1-1安全情報 1-2災害・事故の想定と対応 1-6教育 2-4危険認識
