日塗工 整理No.(日塗工記入)		2018-6		労働災害状況調査表	
発生会社 事業所					
災害発生日時		2017年 6月 26日(月) 13時 30分 天候(晴れ) 温度(°C)湿度(%)			
災害区分		<input checked="" type="radio"/> 不休災害 <input type="radio"/> 休業災害 (休業: 1 日)			
被災者	部門	製造		雇用形態 <input checked="" type="radio"/> 正社員、派遣、契約、その他()	
	年齢	60 歳	性別: <input checked="" type="radio"/> 男 <input type="radio"/> 女	勤続年数 31年	経験年数 31年
	傷病名	骨折			
	傷病部位	左手薬指			
災害発生状況	昇降式の攪拌機の羽根交換作業中に、羽根を上下から挟んで固定する円盤状の部材を固定しようとしたが、他の作業員から相談があり		状況概略(写真orイラスト)

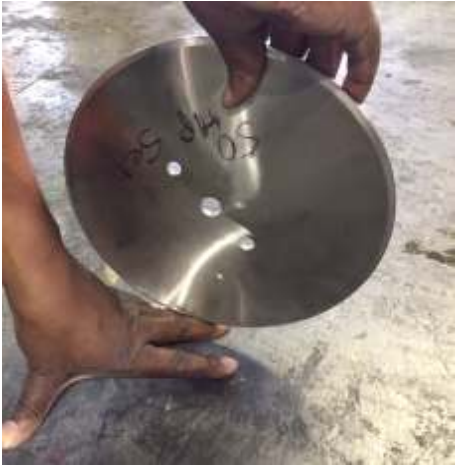
しゃがみこんでしばらく話しこんだ。				
	その時、部材が地面についた本人の薬指の上に落下して薬指を骨折した。				
災害の型 ^{※1)}		4. 飛来・落下		作業の形態: 定常 <input checked="" type="radio"/> 非定常、その他()	
起因物: 攪拌機		特記事項			
原因分類	1.人的要因(man)				
	部材を固定しないまま別の行動を行った。				
	2.物に関する要因(machine)				
	3.環境要因(media)				
現場のリーダーであり相談を受けていた。					
4.管理的要因(management)					
基本作業の不徹底					
対策	①機械修繕作業の安全教育を実施				
	②現場の作業員に注意喚起を実施。				
対策分類 ^{※2)} : 1-2、1-3、1-6
