整理No. 2018-73		労働災害状況調査表			
災害発生日時		2018年 7月 10日(火) 15時 10分 天候(晴れ) 温度(- °C)湿度(- %)			
災害区分		<input checked="" type="radio"/> 不休災害 <input type="radio"/> 休業災害 (休業:一日)			
被災者	部門	品管		雇用形態 正社員 <input checked="" type="radio"/> 派遣、契約、その他(構内委託)	
	年齢	24 歳	性別: <input checked="" type="radio"/> 男 <input type="radio"/> 女	勤続年数 4か月	経験年数 4か月
	傷病名	右第2指(人差し指) 切創(2針)			
	傷病部位	右第2指(人差し指)			
災害発生状況	鋼板の大小仕分け作業時、素手で鋼板を持ち、測定用の小さい板を仕分けしようとしたところ、鋼板のエッジが鋭利な状態となっている所に、右手人差し指が擦れて先端を切創した。		状況概略(写真orイラスト)

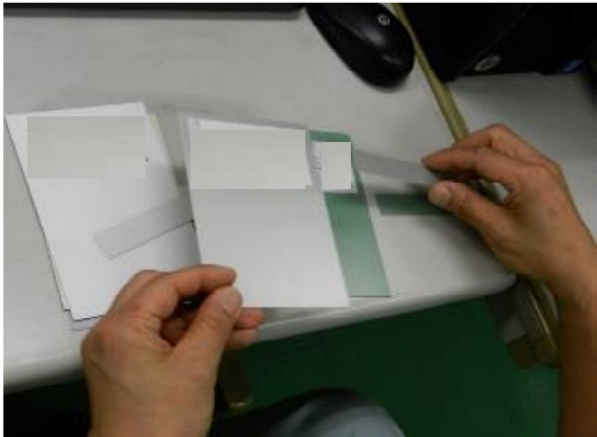
災害の型 ^{※1)}	6. 切れ、こすれ		作業の形態: <input checked="" type="radio"/> 定常、非定常、その他()	
	起因物:	塗板		特記事項	
原因分類	1. 人的要因(man)				
	保護手袋を使用していなかった。

2. 物に関する要因(machine)				
	-				
3. 環境要因(media)					
職制の教育指導が不十分であった。(特に新入社員・新入派遣社員)					
4. 管理的要因(management)					
検査手順書には、塗板取扱いに関する安全面での注意点が具体的に記載されていなかった。					
対策	①バリのある塗板を触る場合は、切創防止手袋等を使用するよう課員全員へ配布し個人教育を行う。				
	②RCマネジメントプログラムに落とし込み、毎年繰り返し教育を実施する。				
	③手順書を見直し、安全面の記載を追記して再教育を実施。				
	④保護具の着用状況については職制による抜き打ちパトロールを実施。				
対策分類 ^{※2)} : 1-3リスクアセスメント、1-6教育、2-4危険認識
