整理No. 2019-3		労働災害状況調査表				
発生会社 事業所						
災害発生場所		B-2B工場				
災害発生日時		2018年 9月 17日(月) 9時20分 天候(晴れ時々雨) 温度(25.0℃) 湿度(81%)				
災害区分		不 <del>休</del> 災害		休業災害(休業: 日) <u>重大ヒヤリ</u>		
被災者	部門	第1製造課		雇用形態	正社員 <u>派遣</u> 契約、その他( )	
	年齢	24歳	性別:	<u>男</u> 女	勤続年数 2年1ヶ月   経験年数 2年1ヶ月	
	傷病名	病名 (左手母指末節骨骨折、爪下血腫)				
	傷病部位	左手母指				
災害発生状況	<ul style="list-style-type: none"> <li>・充填準備でストレナーの蓋を閉めるため、デンデンボルトにパイプを差し込んで締付け作業を行っていた。</li> <li>・締付け中、パイプがデンデンボルトから滑り抜けて、押していた勢いで左手親指付近を隣のデンデンボルトに強打した。(ゴム手袋装着)</li> <li>・かなり痛みがあるようだったので、病院に行くと一週間程度の打撲と診断されたが、後にレントゲン撮影から末節骨骨折であった。</li> </ul>			状況概略(写真orイラスト)

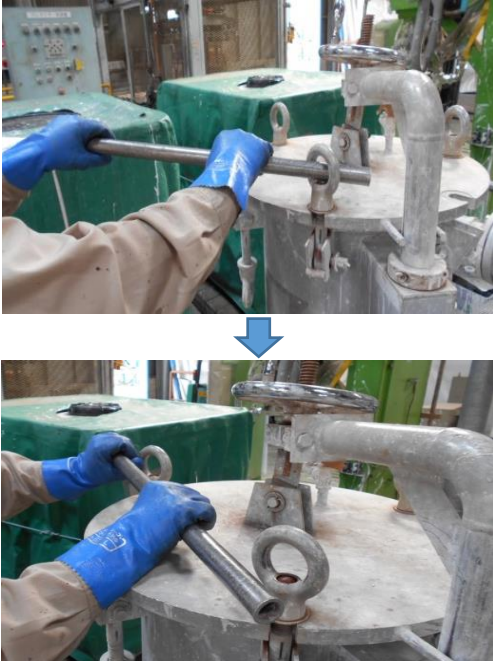
災害の型 <sup>※1)</sup> 3激突(当たる・ぶつかる)			作業の形態: <u>定常</u> 非定常、その他( )		
	起因物: デンデンボルト、パイプ			特記事項		
原因分類	1. 人的要因(man) : 滑り抜ける事を想定していなかった。引く方向に差込めず押して締付けた。差込みが浅かった。

2. 物に関する要因(machine) : 決められた治具がなく、凹凸のない滑りやすいパイプを使用していた。					
	3. 環境要因(media) : 蓋を吊り下げる支柱の関係で、手前に引く締付けができない位置関係であった。					
	4. 管理的要因(management) : ストレナーの締付け作業に関する作業手順書がなかった。					
対策	1. 締付け作業は滑り抜けることを想定することや、引く方向に力がかかるよう注意喚起する。

2. 滑らない表面加工、形状をした専用治具を作成して締付け作業をする。					
備考	3. 支柱アームの位置は変更できないため、作業者が移動して引く方向で締付け作業を行う。					
	4. 専用の締付け治具完成後、使用法を記した作業手順書を作成し、職場会、朝礼等で周知、教育する。					
対策分類 <sup>※2)</sup> : 1-6、2-4、2-6						
類似箇所の摘出:
