| 整理No.2014-16 | | 労働災害状況調査表 | | | |
| 災害発生状況 | 石油缶自動充填ラインにてラベルをセット作業中、誤って付属部品を落としてしまい、咄嗟に手を出したところ、コンベアのセンサーに接触してしまい、石油缶を押し出すためのスライダが作動して右腕が挟まれた。 | | 状況概略(写真orイラスト) | | |

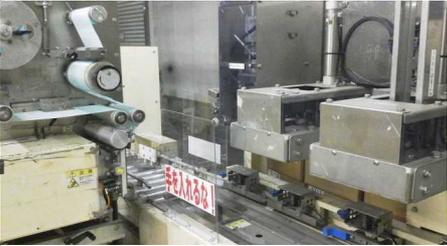
| 整理No.2014-16 | | 労働災害状況調査表 | | | |
|---|---|--|---|---|---|
| | | | ①ラベル取り付け部 | | |
| | | | 落とされた付属部品 | | |
| 原因分類 | 1. 人的要因(man): 部品の落下に対して、咄嗟に手を出した。 | | | | |
| | 2. 物に関する要因(machine): コンベアの停止ボタンを押さずに待機状態になっていた。 | | | | |

| 整理No.2014-16 | | 労働災害状況調査表 | | | |
|---|---|--|---|---|---|
| 対策 | ①アクリル板を設置することにより、咄嗟に手が出ることを防止した。 | | | | |
| | ②非定常作業時にはラインの停止ボタンを押して作業を行う。 | | | | |

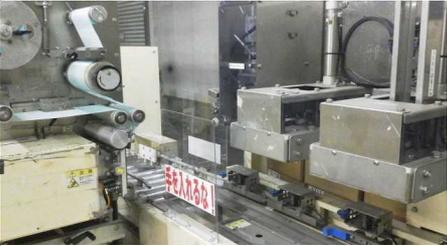
| 整理No.2014-16 | | 労働災害状況調査表 | | | |
|---|---|--|---|---|---|
| | アクリル板を設置して改善 | | ②台紙巻上げ部 | | |
