日塗工 整理No.	2014-18	労働災害状況調査表	
発生会社 事業所			
災害発生場所	製造課 1F 分散機		
災害発生日時	2013年 12月 26日(金) 16時 30分 天候( ) 温度( °C)湿度( %)		
災害区分	不 <del>休</del> 災害 休業災害(休業:△日)		
被災者	部門	製造課 第1係	
	年齢	19歳	性別: <input checked="" type="radio"/> 男 <input type="radio"/> 女
	傷病名	病名 ( 打撲 )	
	傷病部位	額、鼻	
災害発生状況	分散機上部配管を取り外し中、スパナがナットか 抜け、すかさされた形となりバランスを崩したため、 スパナを放した。スパナが床に落下する途中に 額と鼻に衝突し打撲した。		状況概略(写真orイラスト)

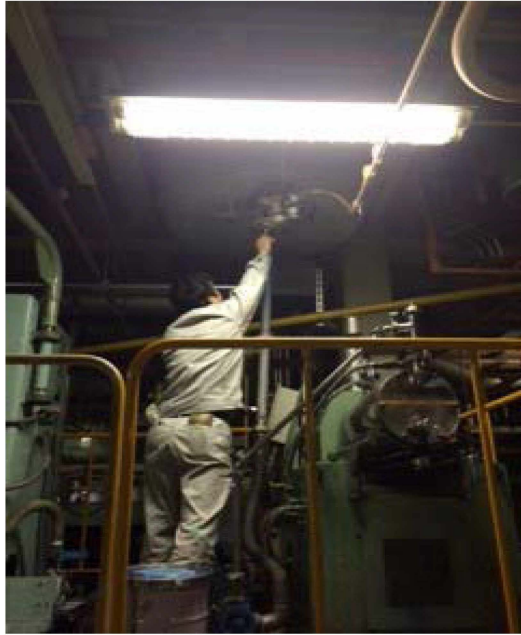
災害の型 <sup>※1)</sup> 4 飛来、落下		作業の形態: 定常、 <input checked="" type="radio"/> 非定常、その他( )	
起因物: 分散機、スパナ		特記事項 なし	
原因分類	1.人的要因(man)	力づくでスパナを回したので、不安定な状態となった。	
	2.物に関する要因(machine)	高所を踏み台を使用せずポンプを土台に不安定な足場で実施。	
	3.環境要因(media)	高所で狭い。	
	4.管理的要因(management)	適合した工具とボルトの緩め方に問題があった。教育していなかった。	
対策	決められた踏み台を使用。適合した道具を使用し、緩め方の教育。		
	対策分類 <sup>※2)</sup> : 1-6 教育		
備考	類似箇所の摘出:
