日塗工 整理No.		2015-04	労働災害状況調査表		
発生会社 事業所					
災害発生場所		粉体製造所			
災害発生日時		2014年 4月 16日(水) 16時50分 天候(晴れ) 温度(℃)湿度(%)			
災害区分		不休災害		休業災害(休業:△日)	
被 災 者	部門	生産課		雇用形態 正社員、派遣、契約、 <u>その他(協力会社)</u>	
	年齢	49歳	性別: <u>男</u> 女	勤続年数 3年9か月	経験年数 3年9か月
	傷病名	病名 (右目打撲)			
	傷病部位	右眼球			
災 害 発 生 状 況	<p>洗浄作業中、足を踏み外し顔面強打 保護メガネ破損により右眼球にキズ</p> <p>4月16日 16:50頃 抽出1号機品名切り替えの為、開放洗浄作業開始。 17:10頃 シール用クラフトテープを準備する為作業台(高さ28cm)から降りようとした時足を踏み外しバランスを崩した。その際前のめりに倒れてしまい、抽出機前方部に顔面を強打。着用していた保護メガネが破損し右目に当たった。 17:20頃 作業監督者に報告。充血が確認出来た事より病院での診察を指示。病院での診察の結果、治療の必要はなく点眼薬塗布の処置となった。 18:30頃 職場復帰</p> <p>4月17日 12:30頃 作業監督者へ発災を報告</p>		<p>状況概略(写真orイラスト)</p>

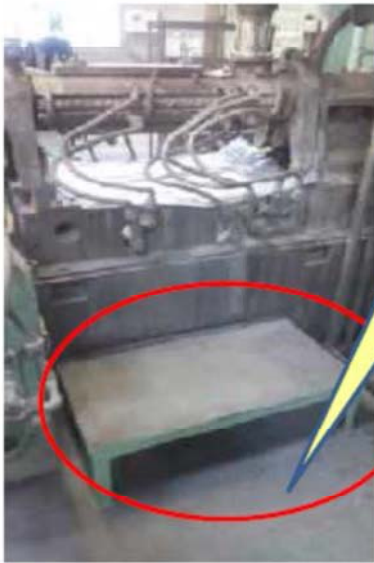
①作業台の改善

作業台が
小さい
