日塗工整理No.(日塗工記入)		2015-28	労働災害状況調査表			
発生会社 事業所						
災害発生日時		2015年2月2日(月) 11時30分		天候(曇) 温度( )℃ 湿度( )%		
災害区分		不休災害				
被災者	部門	生産管理部 製造課		雇用形態 正社員		
	年齢	27歳	性別: 男	勤続年数 3年	経験年数 3年	
	傷病名	病名 (腰痛)				
	傷病部位	腰部				
災害発生状況			状況概略(写真orイラスト)			
	<p>タンクにドラム転倒機を使用して樹脂を投入し、ドラム缶内に残っている樹脂を投入するためにタンク縁にドラム缶を逆さに立掛けようとした際に、腰をひねった。</p>

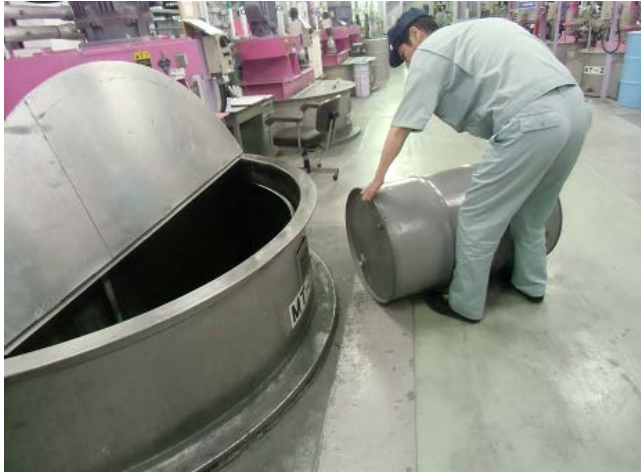
災害の型 <sup>※1)</sup> 9動作の反動、無理な動作		作業の形態: 定常				
起因物: 重量物		特記事項				
原因分類	1.人的要因(man) : 無理な姿勢(中腰)にてドラム缶を持ち上げた。					
	腰痛予備軍として注意はしていたが、当日は、腰痛ベルトを着用していなかった。(会社支給)					
	2.物に関する要因(machine) : 重量物(約25Kg)					
	3.環境要因(media) : ドラム転倒機では、樹脂の残液が最後まで投入が出来ない。					
4.管理的要因(management) :						
対策	・今後は腰痛ベルトを着用し、作業する。					
	・作業姿勢について、再教育を実施し、無理な姿勢での作業を避ける。					
	・各職場における腰痛発生の可能性のある作業の洗い出しと情報の共有化。					
	・資材納入業者への樹脂コンテナ化の打診。					
対策分類 <sup>※2)</sup> :		1-6教育、 2-6学習伝承
