日塗工 整理No.(日塗工記入)	2016-34	労働災害状況調査表		
発生会社 事業所				
災害発生日時		2015年 9月 25日(金) 11時00分 天候(雨) 温度(°C)湿度(%)		
災害区分		不 ^レ 休災害		
被災者	部門	生産部門		雇用形態 <u>正社員</u> 、
	年齢	51歳	性別: <u>男</u>	勤続年数 4年11ヶ月 経験年数
	傷病名	打撲、裂傷		
	傷病部位	左人差し指、中指		
災害発生状況	<p>自動充填機にて塗料を充填中にネジが緩んだことによりクランプ部が外れたため、手動操作に切り替え左手でロッドを持ち上げながらクランプを下げようとして自動操作に切り替えた際、クランプが下がってきたためにロッドに指を挟まれ、革手袋をしていたが左指に打撲が発生した。</p>		状況概略(写真orイラスト)

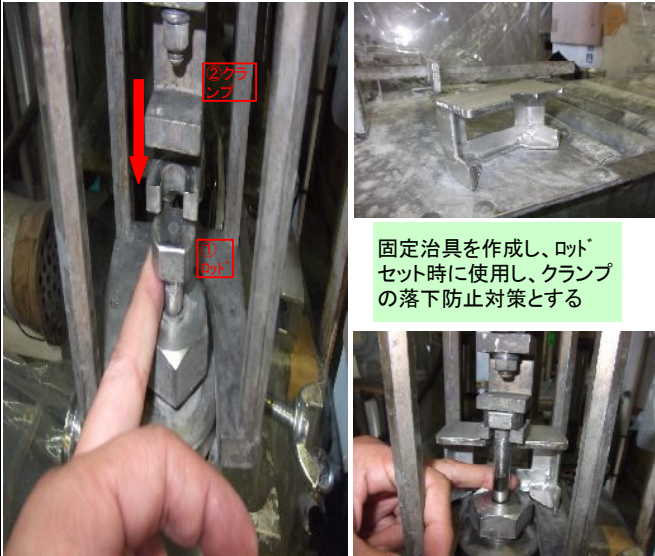
災害の型 ^{※1)}	5. はさまれ、巻き込まれ		作業の形態: 定常 <u>非定常</u> 、その他()
	起因物: 自動充填機	特記事項		
原因分類	1. 人的要因(man): エアーを止めずに近道作業をしたことによる。			
	2. 物に関する要因(machine): エアーが入るとクランプが下がる仕組みになっている。			
	3. 環境要因(media)			
	4. 管理的要因(management): 操作のための手順書がなかった。			
対策	①専用の治具を作製してクランプの落下防止を行った。			
	②シリンダーを固定する固定事後を作製。			
	③当該作業を行う際には、エアースイッチを止めてから行う。			
対策分類 ^{※2)} : 1-4, 1-6, 2-1
