日塗工 整理No.(日塗工記入)		2016-44		労働災害状況調査表		
発生会社 事業所						
災害発生日時		2016年 8月1日(月) 14時30分 天候(晴天) 温度(33℃)湿度(55%)				
災害区分		不 休 災害		休業災害(休業:0日)		
被災者	部門	製造課 充缶班		雇用形態	正社員、 <u>派遣</u> 契約、その他()	
	年齢	36歳	性別: <u>男</u> 女	勤続年数	5ヶ月	
	傷病名	切創 全治7日間				
	傷病部位	右前腕				
災害発生状況			状況概略(写真orイラスト)

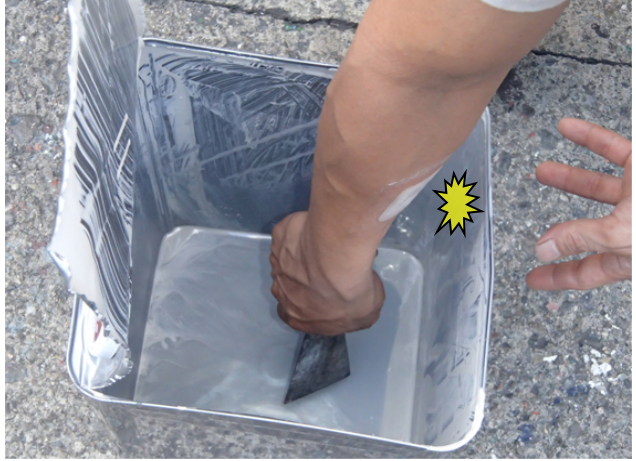
1. 廃棄塗料置き場で、塗料を廃棄する際に、缶を切り、ヘラで掻き出す作業を行った。

2. 気が付いたら血が流れ切れていた。傷を負ったタイミングでは気付かなかった。					
	3. 素手で作業を行っていた。					
	4. 上長に報告。病院で診て貰う事になった。(浅めの切創だったが、4cmくらい長く、絆創膏の範囲を超えていた)					
	災害の型 ^{※1)} : 6 切れ					作業の形態: 定常、 <u>非定常</u> 、その他()
起因物: 天切り缶		特記事項: 派遣社員として入りたて				
原因分類	1. 人的要因(man)	安全教育を受け天切り缶の危険性は教育されていたが、暑い最中の屋外作業でゴム手をせずに作業していた。

2. 物に関する要因(machine)	皮スキを使用しており、手を缶の中に入れないと届かなかった。				
	3. 環境要因(media)	塗料の沈殿が激しく掻き出しが困難であった。				
	4. 管理的要因(management)	手空き時間の作業指示だけで、使用道具などの適切な指示が出せていなかった(製造現場には柄の長い掻き出し用のヘラがある)。				
対策	<ul style="list-style-type: none"> 再度、身を守るための安全作業教育を行った。 夏の作業着が半袖なので夏場は常時用意されている腕カバーを防護具として用いる。 従来より用意されている掻き出し用のヘラを使用する。 沈殿が固い場合は、底を切って出す。
