整理No.		2017-14		労働災害状況調査表	
発生会社 事業所					
災害発生日時		2016年 8月 30日(火) 16時 00分 天候(晴) 温度( )℃湿度( )%			
災害区分		不休災害 休業災害(休業:△日)			
被災者	部門	技術部門		雇用形態 (正社員)、派遣、契約、その他( )	
	年齢	60歳	性別: 男 (女)	勤続年数 42年 ヶ月	経験年数 年 5ヶ月
	傷病名	挫傷および炎傷			
	傷病部位	右手中指先			
災害発生状況	① 平面引張り試験の前準備を行う為、ドリリーにペーパー掛けを行っていた。		状況概略(写真orイラスト)		
	② ドリリーを強く押さえて、ペーパー掛け中、バランスを崩し、ドリリーで中指を強打した。

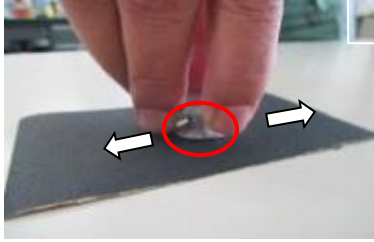
<p>ドリリー 直径20mm</p> <p>平面引張り試験の前準備として、ドリリーと塗膜表面の接着強度確保の為、接着面にペーパー掛けを行う。</p>		
	③ 作業終了後、痛みは残っていたが、我慢できない程ではなかったので、そのままにしていた。しかし、なかなか痛みが取れず、後日、指が化膿していることに気付き、病院で受診した結果、左手中指打撲、爪周囲炎と診断された。

<p>ペーパー掛け作業の際に、中指側にバランスを崩し、中指をドリリーに強打した。</p>		
	災害の型 <sup>※1)</sup> :6 切れ、こすれ		作業の形態 (定常)、非定常、その他( )		
	起因物: ドリリー		特記事項 特になし		
原因分類	1.人的要因(man):作業方法不適。当該作業の不慣れ。

2.物に関する要因(machine):ドリリーのサイズ。(小さい)				
	3.環境要因(media):特に無し。				
	4.管理的要因(management):作業手順書未作成。				
対策	① 作業標準を作成する。特に今回、力の入れすぎが原因と考えられるので、適正なペーパー番手やペーパー大きさ、固定方法、研磨時の姿勢、研磨方法など具体的な内容を明記する。				
	② ドリリーが小さく、手で固定しにくい為、ドリリーを固定し、手で持ちやすくするための治具を作成する。				
対策分類 <sup>※2)</sup> :1-2災害・事故の想定と対応、1-5変更管理
