日塗工 整理No.(日塗工記入)	2017-45	労働災害状況調査表		
発生会社 事業所				
災害発生日時	2017年12月 1日(金) 11時00分 天候(晴れ) 温度(°C)湿度(%)			
災害区分	○不休災害 休業災害(休業:△日)			
被災者	部門	協力会社		雇用形態 ○正社員 派遣、契約、その他()
	年齢	49歳	性別: ○男 女	勤続年数 11年6か月 経験年数 11年6か月
	傷病名	病名 (一) 切創(3cm程度)		
	傷病部位	前頭部		
災害発生状況	①攪拌機でドラムを用いてペーストの分散作業を実施した。 ②分散完了後、シャフトを上げドラムを移動させドラム内容物を大きなタンクにドラムリフターを用いて投入。 (大きなタンクにもこの攪拌機を用いるためシャフトは上げたままの状態であった。) ③ドラム残留物の掻き取りのため、踏み台を取りに行った。 ④作業終了後、洗面台で頭部からの流血を確認し、急ぎ病院に行き手当した。 ⑤自覚がなかったことから、一連の行動を思い浮かべ、③の段階で上げたままの攪拌機の羽根の下を通過した時に接触したものと推定した。		状況概略(写真orイラスト)

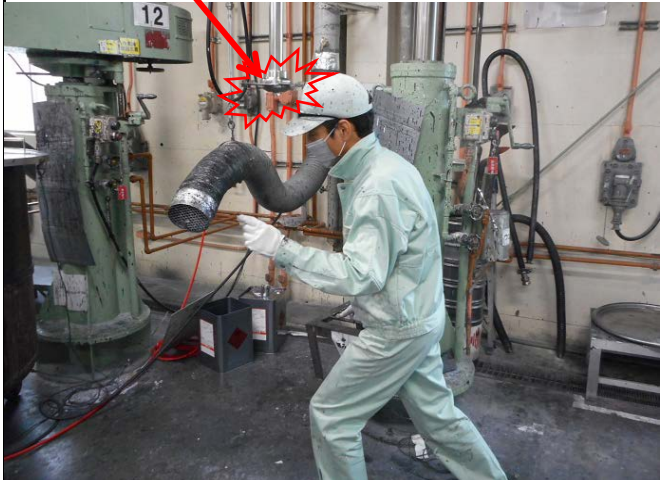
災害の型 ^{※1)}	6.切れ、こすれ		作業の形態:○定常、非定常、 その他()
	起因物:	攪拌機シャフト下の羽根		特記事項:特になし
原因分類	1.人的要因(man)			
	作業のショートカット(工程時間の短縮)			
	2.物に関する要因(machine)			
	シャフトを上げたままの行動、帽子			
対策	3.環境要因(media)			
	納期に追われていた			
対策	4.管理的要因(management)			
	作業者が職場ルールを独自に変更、管理者が気付いていながら作業効率面から注意せず			
	作業ルールの再徹底(シャフトの位置)			
	職場ルール変更時の工場管理者承認と4M変更リスクの抽出 帽子→ヘルメットに変更			
	対策分類 ^{※2)} :	1-3,5,6 2-1,4
