整理No.2018-34		労働災害状況調査表			
発生会社 事業所					
災害発生場所					
災害発生日時		2017年 9月 6日(木) 11時30分			
災害区分		<input checked="" type="radio"/> 不休災害 <input type="radio"/> 休業災害 (休業: 日)			
被災者	部門	品質管理部門		雇用形態 <input checked="" type="radio"/> 正社員、派遣、契約、その他()	
	年齢	46歳	性別: <input checked="" type="radio"/> 男 <input type="radio"/> 女	勤続年数	28年
	傷病名	病名 (捻挫)			
	傷病部位	右足			
災害発生状況	被災者は、倉庫内に収納されている製品コンテナの移動をフォークリフト運転者に依頼しようと呼びかけた。運転者はフォークリフトを停車させ乗車した状態で依頼内容を聞いた。運転者は依頼された作業を行うために、フォークリフトのハンドルを切りながらゆっくり前進したところ、後輪の横に立っていた被災者の右足(ふくらはぎ及びひかかと)に接触した。尚、タイヤには轆かれていません。		状況概略(写真orイラスト)

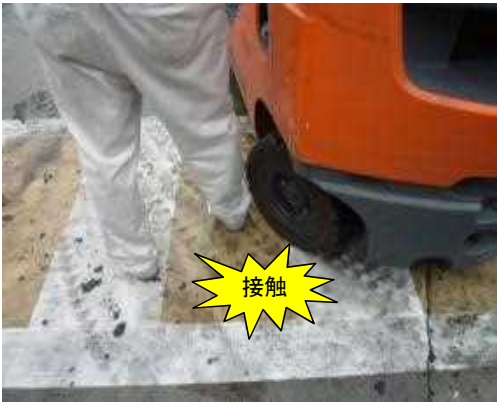
災害の型 ^{※1)} 3		作業の形態: 定常、 <input checked="" type="radio"/> 非定常、その他()		
	起因物: フォークリフト		特記事項: なし		
原因分類	1. 人的要因(man)				
	フォークリフトの危険性についての認識不足と安全意識の欠如。運転技能不足。

2. 物に関する要因(machine)				
	ハンドルを切ると後輪が動くため、旋回範囲が自動車とは異なる。				
類	3. 環境要因(media)				
	倉庫内に製品コンテナが、所狭しと置かれている。				
対策	4. 管理的要因(management)				
	日常的にフォークリフトと歩行者が近い距離に存在している。常日頃からの指導を怠っていた。

1. 人的要因(man)				
	発進前には、必ず周囲に人がいないことを確認する教育を実施。KYTの実施。1-6				
備考	2. 物に関する要因(machine)				
	フォークリフトにレーザーラインマーカーを取り付け、車両周囲の立ち入り禁止エリアを表示させる。2-4				
	3. 環境要因(media)				
備考	製品倉庫の2S。1-2

4. 管理的要因(management)				
備考	危険作業に気がついたら即座に注意、指導を行う。2-2				
	対策分類 ^{※2)} : 上記に記載				
備考	類似箇所の摘出:
