整理No. 2018-74		労働災害状況調査表			
災害発生日時		2018年 7月 26日(木) 10時 00分 天候(-) 温度(- ℃)湿度(- %)			
災害区分		不休災害		休業災害(休業:一日)	
被 災 者	部門	技術		雇用形態 正社員(派遣、契約、その他(構内委託))	
	年齢	24 歳	性別: (男) 女	勤続年数	— 経験年数 —
	傷病名	太腿部薬傷(約1cm)			
	傷病部位	太腿部			
災 害 発 生 状 況	メスプラスチックへ濃硫酸を計り込んだ後、安全ピペッターを交換するため、安全ピペッターを外したところ、ガラスピペットの外部に付着していた濃硫酸が太ももに滴下した。太ももを現認したところ直径1cm程度の薬傷が見られたため病院で受診した。			状況概略(写真orイラスト)

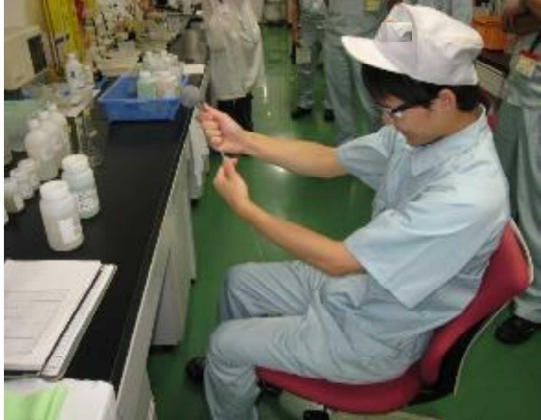
災害の型 ^{※1)}	8. 有害物との接触		作業の形態: (定常)、非定常、その他()	
起因物: 濃硫酸			特記事項		
原 因 分 類	1. 人的要因(man)				
	着席の状態で作業していたことにより可動範囲が狭くなっていた。				
	2. 物に関する要因(machine)				
	—				
3. 環境要因(media)					
サンプル数が多く、作業スペースが確保できていなかった。					
4. 管理的要因(management)					
ピペッターの使い方が不慣れだった。					
対 策	①着席状態での作業は行わず、立った状態で作業を行うように変更した。				
	②整理整頓の実施、作業前にスペースが確保されていることを確認する。				
	③ピペッター取扱い方法について手順書で教育を実施。				
	④毒劇物取扱いに関する教育を実施。				
対策分類 ^{※2)} : 1-1安全情報、1-6教育
