整理No. 2019-23		労働災害状況調査表			
発生会社 事業所					
災害発生日時		2018年 5月23日(水) 11時頃 天候(晴れ) 温度( °C)湿度( %)			
災害区分		不休災害 (休業災害 (休業:60日))			
被災者	部門	構内物流会社		雇用形態 (正社員、派遣、契約、その他(リワーク))	
	年齢	53歳	性別: (男) 女	勤続年数 28年 ヶ月	経験年数 15年 ヶ月
	傷病名	骨折			
	傷病部位	左足指の付け根			
災害発生状況	①倉庫内で原料ドラム(中身250kg) 4本を載せたパレットを移動させていた。		状況概略(写真orイラスト)

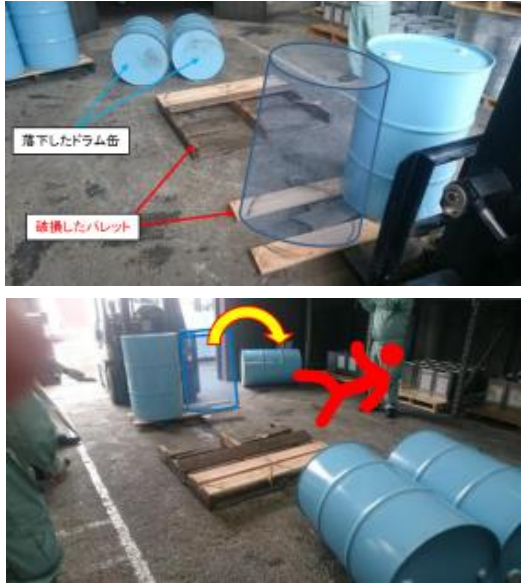
②作業の途中で、爪の差込みが浅いままパレットを持ち上げたので、ドラムの重みでパレットが割れて、ドラム2本が落下した。				
	③残りの2本がパレット天板上に載った状態でリフトを1mほど後進させた。				
	④その後、リフトを降りて状況の確認を行おうとした時、パレットに載っていたドラムが倒れてきて避けようとしたが、避けきれずドライバーの足の上にドラムが倒れ、左足の付け根を骨折した。				
災害の型 <sup>※1)</sup> :4 飛来、落下		作業の形態: (定常) 非定常、その他( )			
起因物: フォークリフト		特記事項 特になし			
原因分類	1.人的要因(man): フォークリフトの基本操作不遵守(爪の位置) KY不足 (先に落ちたドラムに気を取られ、危険なドラムに近づいた)

2.物に関する要因(machine): パレットの耐動荷重超過(直接的な原因では無い) (250kg+22kg)×4本= 1108kg (パレットの耐動荷重 = 1000kg)				
	3.環境要因(media): 特に無し				
	4.管理的要因(management): 緊急時の対応への指導不徹底				
対策	①フォークリフト運転の基本動作の再徹底。				
	②特に、持ち上げた際一度止めて、荷物が確実に積みつけられていることを確認してから走行する。				
	③事故・災害発生時の初動の際には、単独で行動せずに、安全確認後、救援を求める。				
	④原点にもどり災害事例からフォークリフト対策を学ぶ。				
	⑤KY活動を更に推進し、ゼロ災害を目指す。				
対策分類 <sup>※2)</sup> : 1-2災害・事故の想定と対応、1-6教育、2-4危険認識
