整理No.2019-37		労働災害状況調査表			
発生会社 事業所					
災害発生日時		2019年 3月 18日 (月) 8時 50分 天候() 温度(°C)湿度(%)			
災害区分		不休災害		休業災害 (休業: 3日)	
被災者	部門	製造1課		雇用形態 (正社員)、派遣、契約、その他()	
	年齢	41歳	性別 (男) 女	勤続年数 24年	経験年数 20年
	傷病名	病名 (ギックリ腰)			
	傷病部位	腰			
災害発生状況	使用済溶剤の仕込み作業で使用した2インチ4メートルの鉄製配管(重量:約30kg)を2人で運搬し、所定位置に据えようとして腰を動かした時、腰に痛みを感じた。(ギックリ腰のような症状)		状況概略(写真orイラスト)

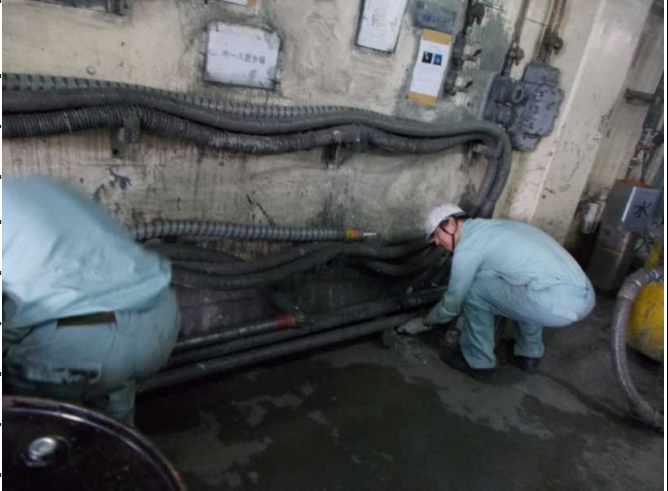
災害の型 ^{※1} 無理な動作		作業の形態: 定常、非定常、その他()			
起因物: 鉄製配管		特記事項			
原因分類	1. 人的要因(man)				
	重量物なので2人で運ぶことを基本としていたが、実際には1人で運ぶこともあった。当事者は以前より2人だったとしても重いと感じていたとのこと。そして、据え付け位置の微調整で腰を動かしていた。

2. 物に関する要因(machine)				
	運搬した配管が重量物であった。				
3. 環境要因(media)					
4. 管理的要因(management)					
所属部署では20数kgの物(空ドラム)を持ち上げる作業が普通にあり、皆それをこなしていることから、この程度で腰に痛みが走るとは考えていなかった。					
対策	重量物を持ち運ぶ時の、腰痛になりにくい作業姿勢を指導する。				
	例: 重量物を持ち運ぶ時は、重量物に体を付け腰より上の位置で、出来るだけ2人で運ぶ。				
	重量物を持ち上げる時は、物に体を近づけ、重心を低くする。				
荷物を横に移す時には、腰から上をひねるのを止め、下半身ごと回し膝のバネを生かす様にする。					
対策分類 ^{※2} : 1-6, 2-5 (参考文献: (一社)日本塗料工業会発行 作業安全衛生ハンドブック第2版)
