塗料業界における 労災事例と安全対策

(一社) 日本塗料工業会 安全環境部

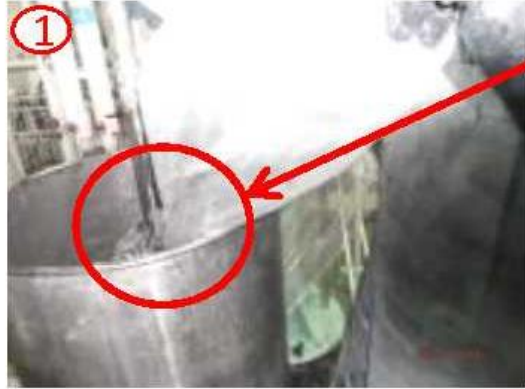
実際の事故事例（パターン1）

災 害 発 生 状 況	① ステンレスドラム(200L)に樹脂、溶剤を約30L	状況概略(写真orイラスト)

<p>①</p>	シャフトカバー より下の部分で ビニール袋が 巻き込まれた。
	投入後、帯電防止ビニール袋に入れた端数顔料			
	約20kgを攪拌投入中、ビニール袋がディスパー			
	シャフトに巻き込まれ同時に左腕が巻き込まれた。

災害の型 ^(※1)		:5 はさまれ、巻き込まれ	
起因物		: ビニール袋	
		作業の形態: 定常、非定常、その他()	
		特記事項 特になし	
原因分類	1. 人的要因(man): KY不足、不安全行動		
	2. 物に関する要因(machine): 巻き込まれ防止カバーの長さ不足、ビニール袋での仕込み作業仕込み位置からディスパーシャフトまでの距離不足		
	3. 環境要因(media): 特になし		
	4. 管理的要因(management): 異動者へのOJT不足		
対策	① 回転しているシャフトと原材料袋とが接触しないような設備的対応を行う。 (現状、シャフトカバーを設置しているが、シャフトと袋の接触を確実に回避する為、仕込口への柵設置等を行う。)		
	② フラグ等、柵設置が難しいものについては、攪拌停止投入またはポリカップ等への容器へ移し替えての投入で対応する。		
		対策分類 ^(※2) : 1-4安全設計

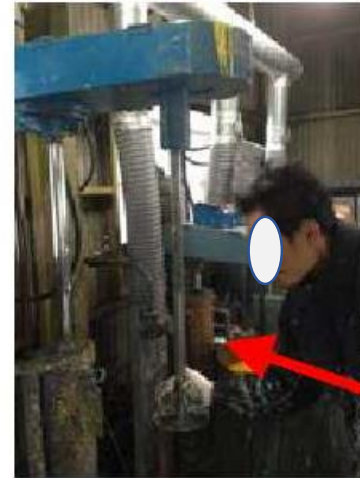
実際の事故事例（パターン2）

調色作業を終えて、ディスペアの洗浄を行
い、最後にディスペアの軸をについた溶
剤を拭き取る際に、ディスペアを回転
させたまま拭き取りを行った。
その際に、軍手の裾の部分がディスペ
アの羽根に引っかかり、そのまま右手が
巻き込まれてしまった。
右手を巻き込まれたのち、自力で電源
を切り羽根から右手を外した。

回転させたまま
拭き取りをしていた

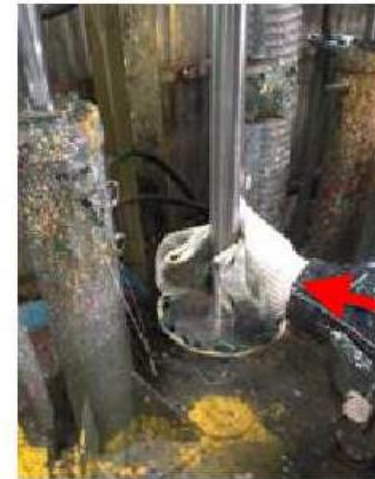
軍手の裾が羽根に
巻き込まれてしまった

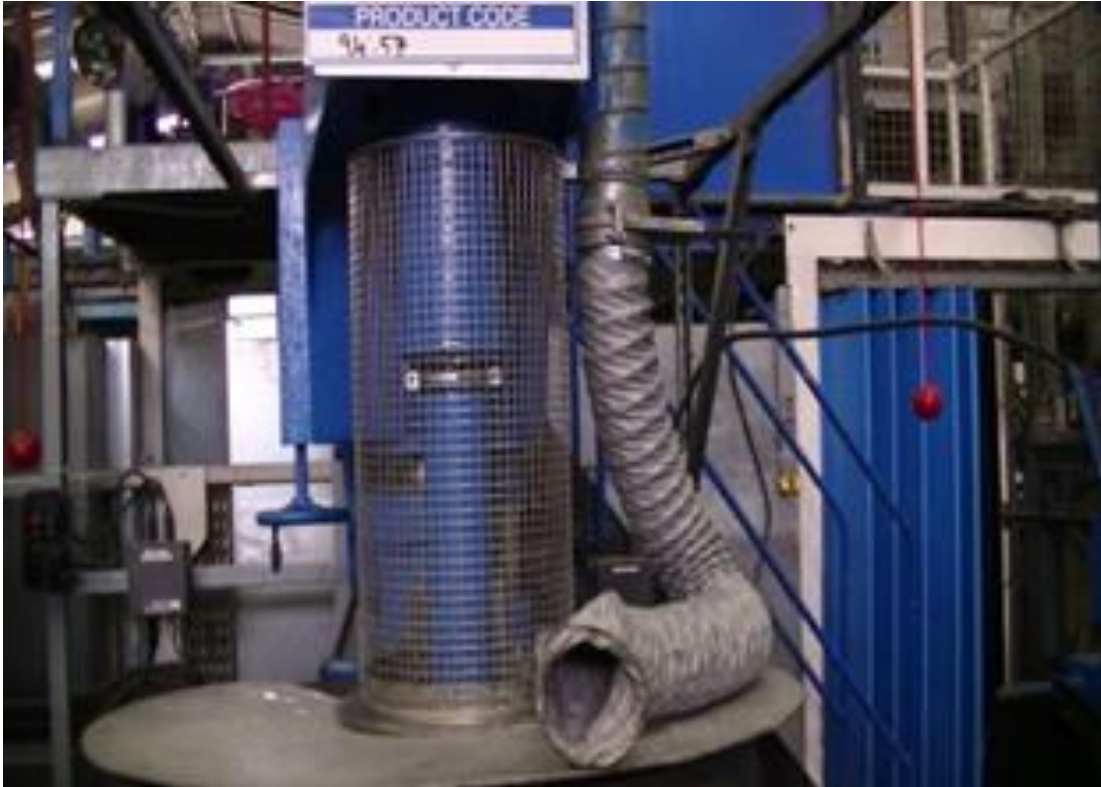
攪拌機による「はさまれ・巻き込まれ」対策例①

固定タンクの上部和隙間の無いように覆う

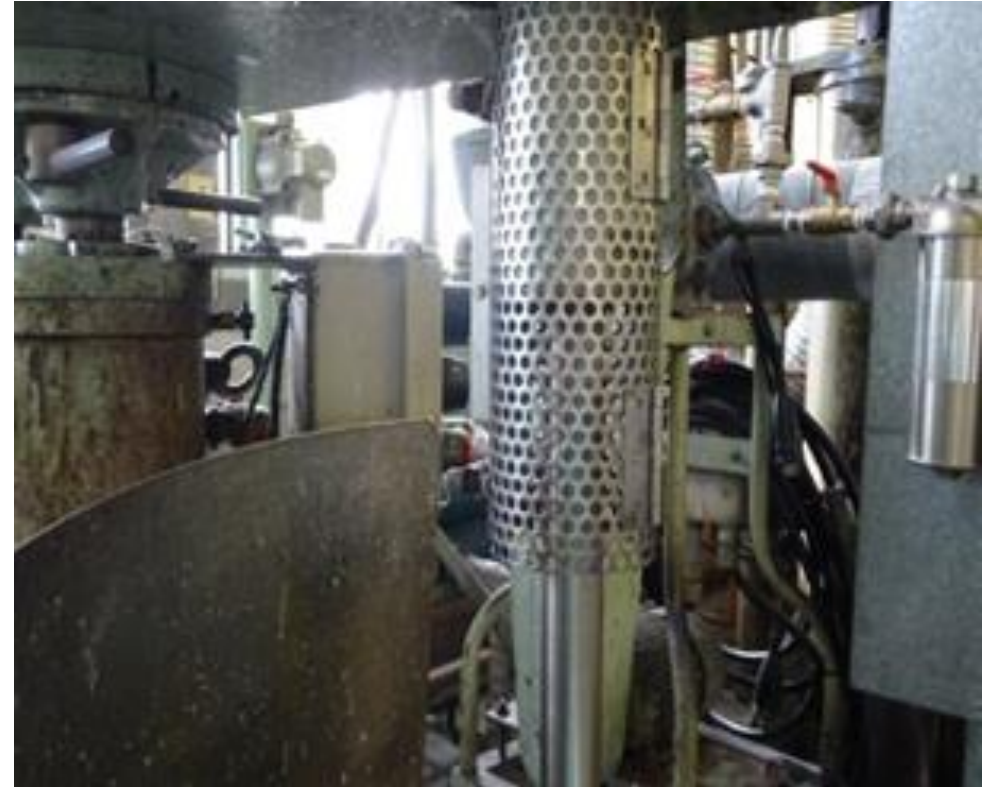
シャフトの上部を開放可能な金属で覆う（内部洗浄可）

シャフトの上部を開放可能な金属で覆う
(内部の洗浄可能)

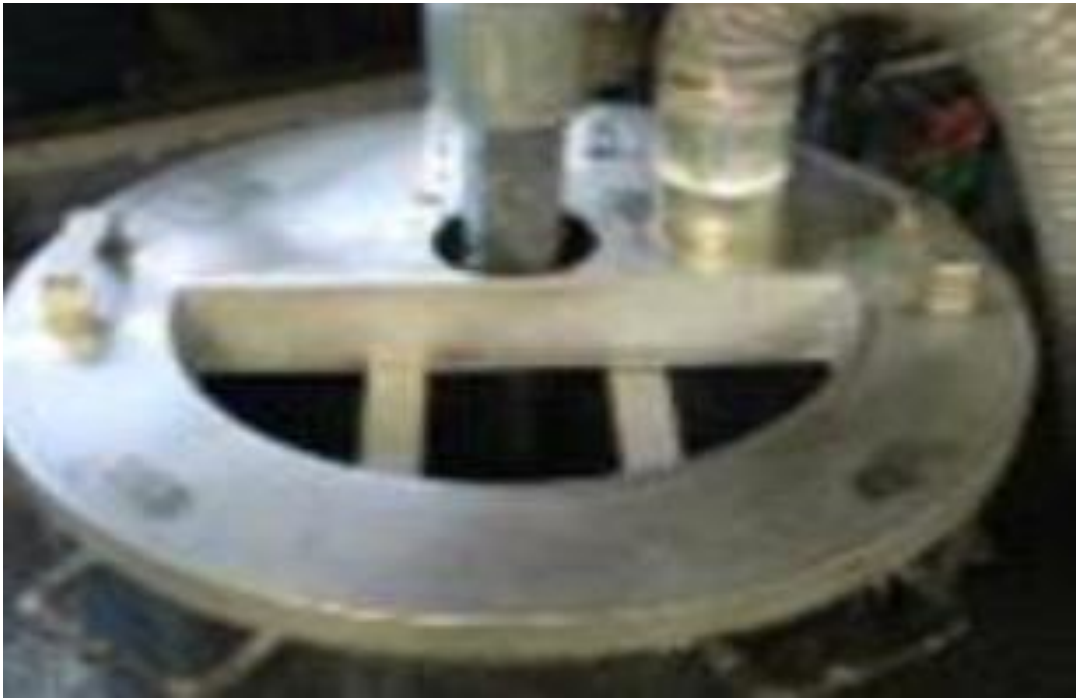
攪拌機による「はさまれ・巻き込まれ」対策例②

タンク上部に柵をする

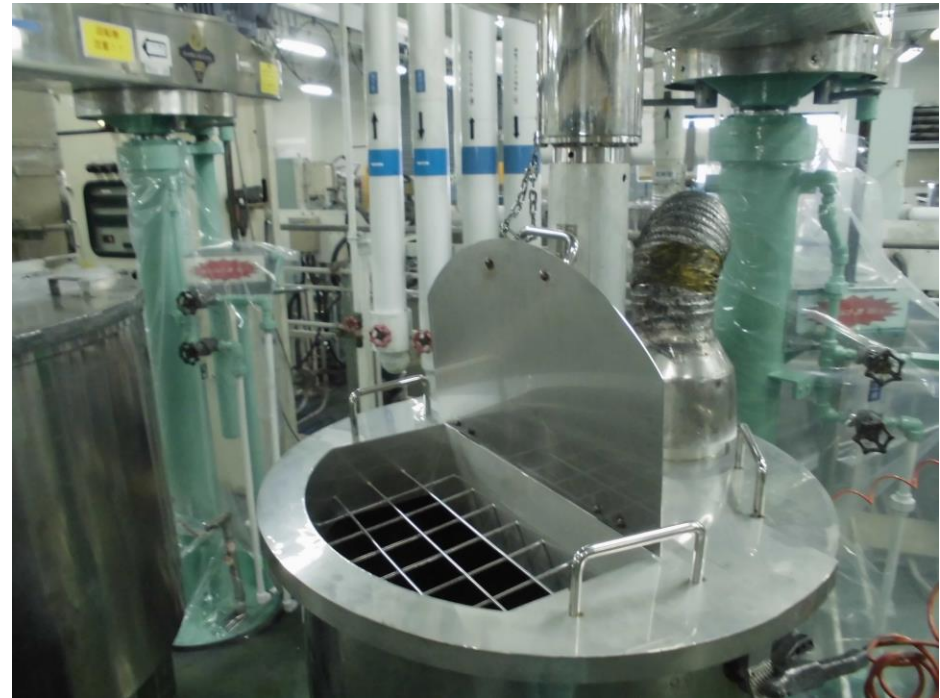
仕込み口に網状のカバーを行う

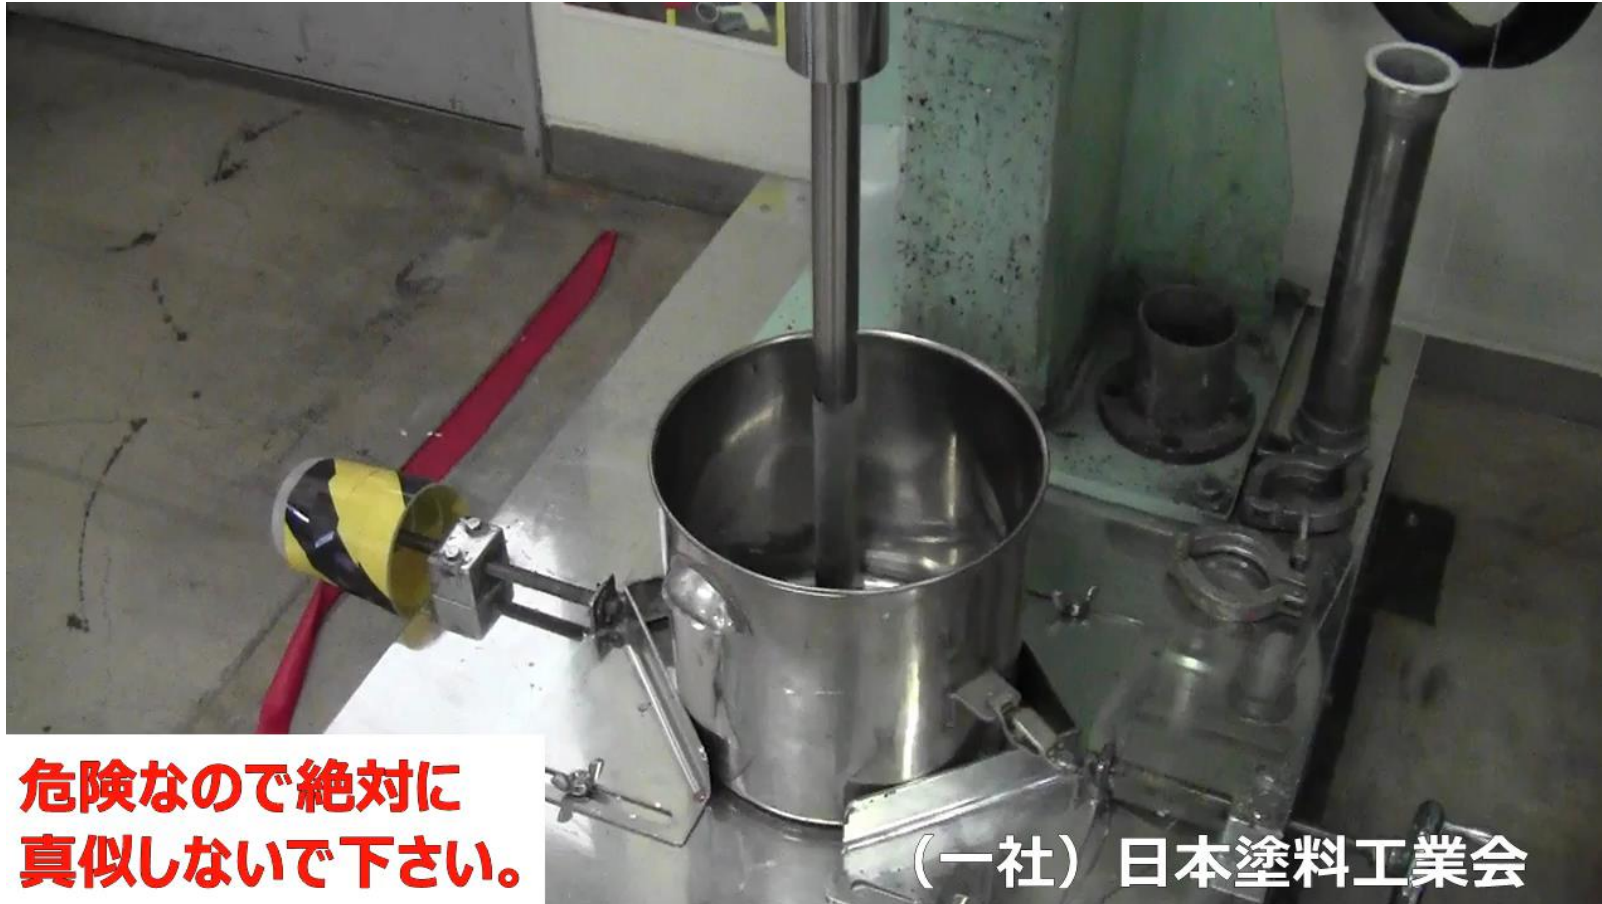
安全教育の事例（ビデオ）

ビニール袋(粉体原料の内袋を想定)を回転体に接触させ、巻き込まれる状況を確認する。

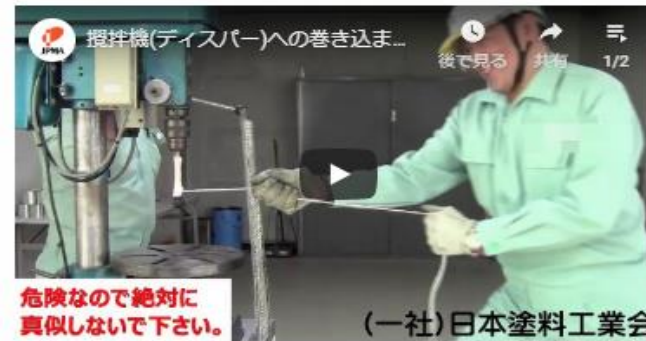
1. 巻き込まれる力を体験する

紐をシャフトに巻き付け、シャフトの回転により引っ張る力を体験する。

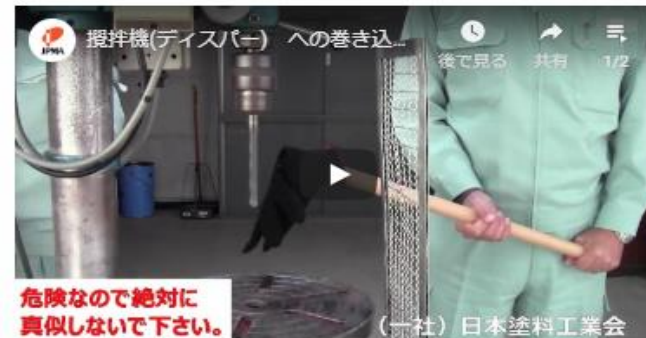
2. 巻き込まれる状況を体験する

手袋(軍手)を回転体に接触させ、巻き込まれる状況を確認する。
