日塗工 整理No.		2015-0 3	労働災害状況調査表			
発生会社 事業所						
災害発生場所		第1製造課 D4A工場				
災害発生日時		2014年 10月 8日(水) 8時 10分 天候(晴れ) 温度(19.4℃)湿度(65%)				
災害区分		<input checked="" type="checkbox"/> 不休災害 <input type="checkbox"/> 休業災害 (休業: 日)				
被災者	部門	第2製造課		雇用形態	正社員、 <input checked="" type="checkbox"/> 派遣、契約、その他( )	
	年齢	46歳	性別:	<input checked="" type="checkbox"/> 男 <input type="checkbox"/> 女	勤続年数 4年1ヶ月 経験年数 4年1ヶ月	
	傷病名	病名 (右脚ふくらはぎ肉離れ)				
	傷病部位	右脚ふくらはぎ				
災害発生状況	始業前に満タンの廃溶剤ドラムを 廃溶剤専用パレットへ移動させようとした。 狭い場所でドラムポーター等を使用できず 手作業で行った。 ドラムを押した瞬間、右脚ふくらはぎに違和感と 痛みを感じたため作業を中止した。 様子を見ていたが痛みが治まらなかったため、 病院に行った。 診察結果、右脚ふくらはぎ肉離れであった。			状況概略(写真orイラスト)

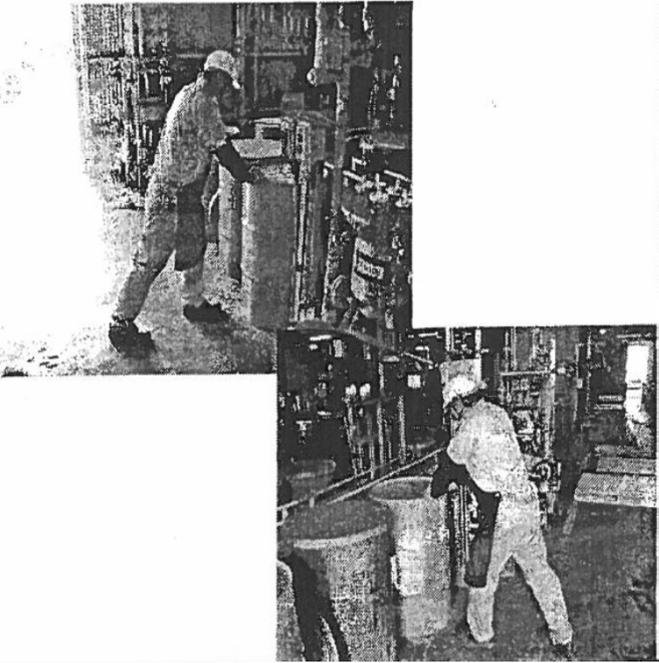
災害の型 <sup>※1)</sup> 10 動作の反動 無理な動作			作業の形態: 定常、 <input checked="" type="checkbox"/> 非定常、その他( )		
	起因物: 狭いドラム置場			特記事項		
	原因分類	1.人的要因(man)手作業で無理のある作業を行った。

2.物に関する要因(machine)満タンで重いドラムを移動させようとした。				
		3.環境要因(media)道具が使用できないほどの狭い場所であった。				
4.管理的要因(management)不安全作業を注意しなかった。						
対策	<ul style="list-style-type: none"> <li>・廃溶剤ドラム置場を検討する。(ドラムクリッパーが使用できる場所へ)</li> <li>・廃溶剤が満タンになれば直ちに指定の置き場へ移動する。</li> <li>・作業前には必ず準備体操を行う。</li> <li>・ドラム扱い時の安全教育を行う。</li> </ul>					
	対策分類 <sup>※2)</sup> : 1-6、2-4、2-6					
備考	類似箇所の摘出:
