日塗工 整理No.(日塗工記入)	2016-06	労働災害状況調査表			
発生会社 事業所					
災害発生日時		2015年 5月5日(火) 午後4時 天候(晴れ) 温度(22℃)湿度(%)			
災害区分		不 休災害		休業災害	
被災者	部門	管理部		雇用形態 <u>正社員</u> 、派遣、契約、その他(協力会社)	
	年齢	57歳	性別: <u>男</u> 女	勤続年数 30年	経験年数 30年
	傷病名	病名 ()			
	傷病部位	喉			
災害発生状況	休日に事務所棟 社長室からボヤが発生した。		状況概略(写真orイラスト) 右奥が出火した壁部

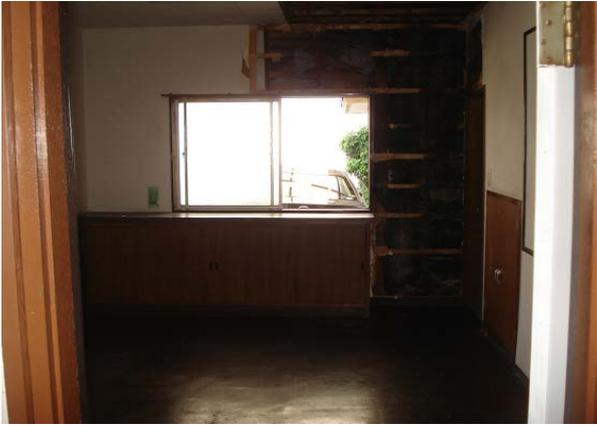
休日出勤で隣の事務室で事務作業をしていた。				
	煙に気が付き、消火器で消火を行なった。その				
	時に煙を吸い込み、喉に痛みを感じた。				
	消火活動が終了し、消防の確認が終了した時点で救急車で病院に行き、治療を受けた。				
災害の型*8. 有害物との接触		作業の形態: 定常、 <u>非定常</u> 、その他()			
起因物: 出火(ボヤ)		特記事項			
原因分類	1. 人的要因(man) 咄嗟の判断で消火活動を行なった。				
	2. 物に関する要因(machine) 漏電による出火。ビニル電線にネズミのかじり跡があった。				
	3. 環境要因(media) 内壁の断熱材に発泡スチロールを使用。				
	4. 管理的要因(management)				
対策	駆除業者に依頼し、ネズミの駆除を実施した。内壁の断熱材のチェックと貼り替えを実施した。 今回の出火に関して、特に消防よりの勧告等は無し。				
	対策分類**2):		1-2、
