日塗工 整理No.(日塗工記入)	2017-7	労働災害状況調査表	
発生会社 事業所			
災害発生日時	2016年 4月26日(火) 13時 15分 天候( 晴れ ) 温度( °C)湿度( %)		
災害区分	不 <del>休</del> 災害 休業災害(休業: 日)		
被災者	部門	製造	雇用形態 <u>正社員</u> 、派遣、契約、その他( )
	年齢	43 歳	性別: <u>男</u> 女 勤続年数 10年 経験年数 4年
	傷病名	病名 ( 裂傷 )	
	傷病部位	右手中指	
災害発生状況	天切りした石油缶の材料を仕込み作業中、缶内壁に残った材料をへらでかき集める時、手袋をしていた右手中指が天切りした蓋に当たり切り傷を負った。		状況概略(写真orイラスト)

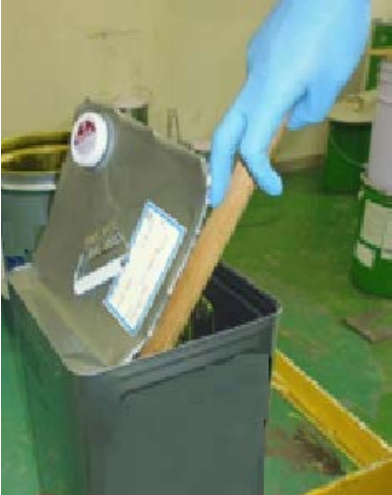
災害の型 <sup>※1</sup> 6. 切れ、こすれ		作業の形態: <u>定常</u> 、非定常、その他( )	
起因物: 石油缶、ゴムヘラ		特記事項	
原因分類	1.人的要因(man) 使い捨て手袋のみ着用した状態で掻き取り作業を行った。		
	2.物に関する要因(machine) 天切りした蓋を折り曲げていなかった。		
	3.環境要因(media)		
	4.管理的要因(management) 安全教育		
対策	①天切り部は必ず折り曲げる。 ②掻き取り作業時は皮手袋を使用する。 ③上記掻き取り作業方法の周知徹底を図る。		
	対策分類 <sup>※2</sup> : 1-2、1-3、1-6
