整理No.	2017-23	労働災害状況調査表			
発生会社 事業所					
災害発生日時	2016年 4月 21日(木) 18時40分 天候(雨) 温度(°C)湿度(%)				
災害区分	不 休 災害		休業災害(休業: 日)		
被 災 者	部門	技術部門		雇用形態 <u>正社員</u> 、派遣、契約、その他(パート)	
	年齢	31歳	性別: <u>男</u> 女	勤続年数 7年	経験年数 4年
	傷病名	切創			
	傷病部位	右手中指			
災 害 発 生 状 況	<p>ペイントシェーカーを使用してガラス瓶に入れた塗料の練合を行っていた。場所をいったん離れ、戻って来たところペイントシェーカーからガラス瓶が外れ、割れて塗料が飛び散っていた。塗料をふき取っていたところガラス瓶の破片で右手中指を切った。出血とともに傷の周囲が腫れたため、念のため病院に行き診察を受けた。</p>		<p>状況概略(写真orイラスト)</p>

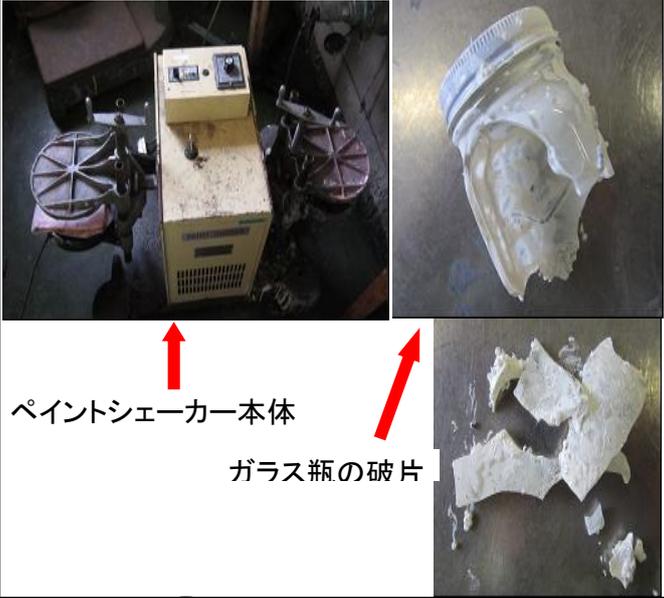
<p>↑ ペイントシェーカー本体</p> <p>↑ ガラス瓶の破片</p>		
	災害の型 ^{※1)}	6. 切れ、こすれ		作業の形態: <u>定常</u> 、非定常、その他()	
	起因物: ガラス瓶の破片	特記事項			
	原因分類	<p>1. 人的要因(man): ガラス瓶を固定するナットを締める際、工具を使用しなかったため運転中に緩み、ガラス瓶が外れた。また、ガラス瓶にガムテープを巻くなどの散乱防止対策を取らなかった。</p> <p>2. 物に関する要因(machine): 適切な保護具を装着していなかった(ゴム手袋のみ)。</p> <p>3. 環境要因(media)</p> <p>4. 管理的要因(management):</p>			
対 策	①ガラス瓶の固定方法				
	ガラス瓶を固定するナットは、工具を使用して締め付ける。もし割れた際には、ほうき、ちりとりを使用して、不用意に手を出さない。				
	②手順書の見直し				
対策分類 ^{※2)} : 1-6、2-6
