整理No.		2017-25	労働災害状況調査表				
発生会社 事業所							
災害発生日時		2016年 8月 23日(火) 16時30分 天候(晴れ) 温度(32℃)湿度( %)					
災害区分		<input checked="" type="radio"/> 不休災害 <input type="radio"/> 休業災害 (休業: 日)					
被災者	部門	生産部門		雇用形態 <input checked="" type="radio"/> 正社員、派遣、契約、その他(パート)			
	年齢	19歳	性別: <input checked="" type="radio"/> 男 <input type="radio"/> 女	勤続年数	4ヶ月	経験年数	4ヶ月
	傷病名	切創					
	傷病部位	右肘					
災害発生状況	原料の仕込み作業を行った際に、最初の石油缶の天板を3/4切り、全量投入した。次の石油缶の投入準備を行うため天板を切ろうとしたところ、最初に開けた石油缶のフタが半開きになっており、その先端に右肘が接触したため右肘内側を切創した(4針縫合)。			状況概略(写真orイラスト)

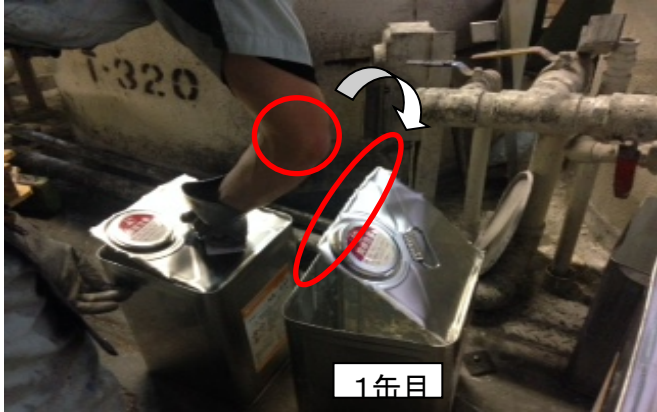
1缶目の○部分に右肘が接触して切創			
	災害の型 <sup>※1)</sup>	6. 切れ、こすれ		作業の形態: <input checked="" type="radio"/> 定常、非定常、その他( )			
	起因物: 天切缶の天板			特記事項			
原因分類	1. 人的要因(man): 当該作業の危険性の認識不足

2. 物に関する要因(machine): 夏場で半袖作業であり、適切な保護具(腕カバー)を着装していなかった。						
	3. 環境要因(media)						
	4. 管理的要因(management): 「石油缶天切り作業取扱い手順書」が遵守できていなかった。						
対策	①保護具(腕カバー)着装を遵守する。						
	②固形原料(当該原料)投入時は天切り3/4を禁止し、裏面全てを天切する。 (フタ部からの投入では作業困難な場合)						
対策分類 <sup>※2)</sup> : 1-3, 1-6
