整理No.2018-28		労働災害状況調査表			
発生会社 事業所					
災害発生日時		2017年10月26日(木) 9時30分 天候(曇) 温度()℃ 湿度()%			
災害区分		不休災害			
被災者	部門	生産管理部 製造課		雇用形態 正社員	
	年齢	19歳	性別: 男	勤続年数 0.5年	経験年数 0.5年
	傷病名	病名 (右手示指の切創)			
	傷病部位	右手示指			
災害発生状況	前練り作業中に添加剤を投入するため、石油缶の天板を缶きりにて切っている際に切り口のバリに右手示指が接触し切創した。		状況概略(写真orイラスト)

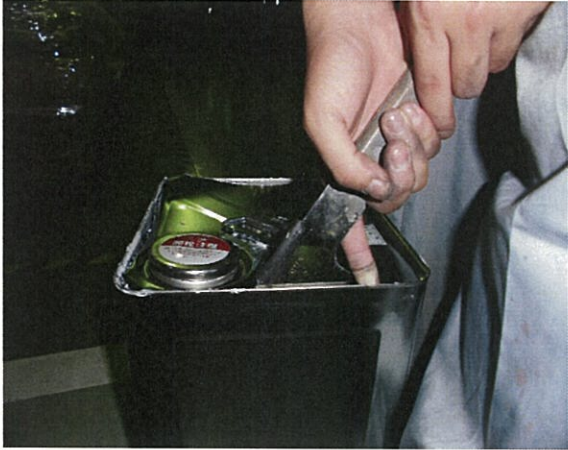
災害の型 ^{※1)} 6 切れ		作業の形態 : 定常			
起因物 : 石油缶		特記事項			
原因分類	1.人的要因(man) : 保護具着用の指示は受けていたが、これぐらい、大丈夫であると油断し、素手で作業を行った。				
	2.物に関する要因(machine) :				
	3.環境要因(media) :				
	4.管理的要因(management) : 製造作業中の保護具着用状況までの監視ができていなかった。				
対策	<ul style="list-style-type: none"> ・作業時には保護具の使用を徹底する。 ・作業者間の相互の声掛け運動の推進。 				
	対策分類 ^{※2)} :		1-6教育、 2-4危険認識
