整理No.2018-37		労働災害状況調査表			
発生会社 事業所					
災害発生日時		2017年 9月26日(火) 10時 10分 天候(曇) 温度(23.8℃)湿度(不明)			
災害区分		<input checked="" type="radio"/> 不休災害 <input type="radio"/> 休業災害(休業:△日)			
被災者	部門	生産部門		雇用形態 <input checked="" type="radio"/> 正社員、派遣、契約、その他()	
	年齢	51歳	性別: <input checked="" type="radio"/> 男 <input type="radio"/> 女	勤続年数	33年
	傷病名	病名(右手中指第一裂傷)			
	傷病部位	右手中指			
災害発生状況	9/26 午前9時30分頃、小缶充填作業より			状況概略(写真orイラスト)	
	蓋閉め異常の報告を受け、現場にて状況を確認。

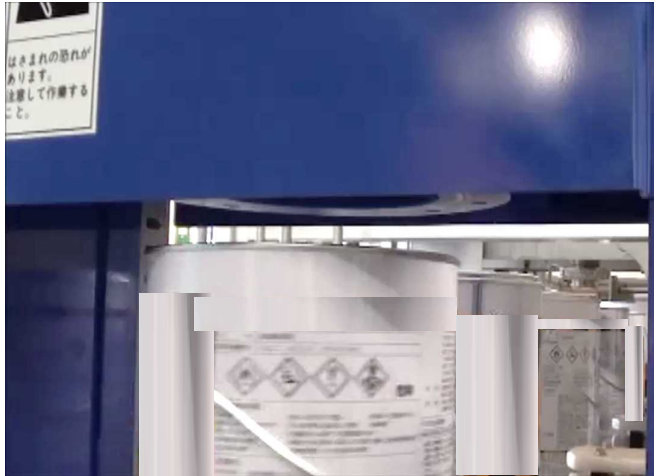
現場に戻り、蓋押し部分の動作確認を実施したが				
	この時、電源を切らず「 <u>運転させたまま</u> 」で行った。				
蓋押しシリンダー部分を触診したところ、蓋押し部のシリンダーが上昇、シリンダーブロック部分の角に挟まれてしまい、慌てて指を引き抜き裂傷を負ってしまった。					
災害の型 ^{※1}		5 はさまれ、巻き込まれ	作業の形態: 定常 <input checked="" type="radio"/> 非定常、その他()		
起因物:		蓋押し部分		特記事項	
原因分類	1.人的要因(man)		「大丈夫だろう」と、危険意識が低かった、甘く考えていた

2.物に関する要因(machine)		手動で動作確認ができない機構であった		
	3.環境要因(media)		点検時に機械を停止させなかったため		
	4.管理的要因(management)		設備の点検・修理時の「元電源、設備の電源OFF」をしなかった		
対策	man		: 設備トラブル発生時は、状況確認および目視点検に留め、設備担当者に依頼する		
	machine		: 機械的な改造・改良対策ができないため、表示による「見える化」を実施		
	media		: 生産部員への決め事・ルールの再確認、遵守を実施		
	management		: 本来の「決め事」である、設備異常確認時の電源OFFの確認・運転を停止して行う		
対策分類 ^{※2} :		1-6 教育、2-4 危険認識			
備考	類似箇所抽出:
