整理No. 2018-43		労働災害状況調査表			
災害発生日時		2017年 11月 29日(水) 13時00分 頃 天候(雨) 温度(℃)湿度(%)			
災害区分		<input checked="" type="radio"/> 不休災害 <input type="radio"/> 休業災害 (休業: 日)			
被災者	部門	生産部		雇用形態 <input checked="" type="radio"/> 正社員 派遣、契約、その他()	
	年齢	21歳	性別: <input checked="" type="radio"/> 男 <input type="radio"/> 女	勤続年数	2年9か月 経験年数 2年9か月
	傷病名	右手関節捻挫			
	傷病部位	右手首			
災害発生状況	設備を稼働させるため工場南側から北側に向かう際にホイスト昇降口付近を移動していた。		状況概略(写真orイラスト)

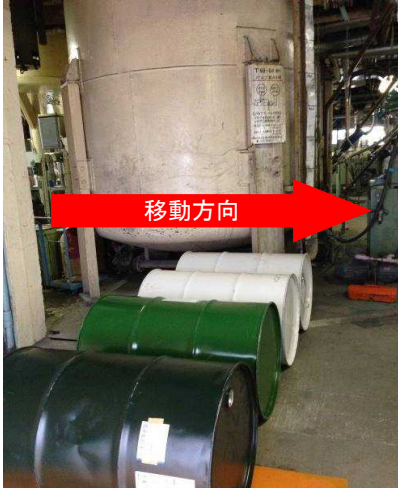
矢印に方向に移動する際に、ドラム缶に乗って通り抜けようとした。		
	当日は雨でホイスト昇降口付近にドラム缶が通路を塞ぐように置かれていた為、ドラム缶に乗って通り抜けようとしたところ、足を滑らせて、そのまま前向きに転倒して右手を強打した。				
	転倒した当日、翌日は痛みを我慢していたが、痛み腫れとも引かないため、上司に怪我のことを打ち明けて病院で診察を受けた。				
災害の型 [※]		2 転倒			
起因物:		ドラム缶			
原因分類	1.人的要因(man)				
	作業を急いで進めることを優先して、ドラム缶に乗って移動しようとした。

2.物に関する要因(machine)				
	雨に濡れたドラム缶に乗った。				
3.環境要因(media)					
通路を塞いでしまうほど、ドラム缶を置いていた。					
4.管理的要因(management)					
移動方法、ドラム缶の置き方ともに作業性を優先しており、安全に対する意識付けが欠けていた。					
対策	<ul style="list-style-type: none"> ・ドラム缶の上に乗るとどのような危険があるか改めてKY教育を行った。 ・ドラム缶を置ける本数制限をして通路の確保した。 (本数制限場所の路面塗装、歯止め設置、立ち入り防止柵の設置)				
	対策分類 ^{※2)} : 1-6(教育) 、 2-4(危険認識)
