日塗工 整理No.(日塗工記入)		2018-9		労働災害状況調査表	
発生会社 事業所					
災害発生日時		2018年 3月6日(土) 14時 00分 天候(晴れ) 温度(°C)湿度(%)			
災害区分		不休災害 <u>休業災害</u> (休業:30 日)			
被災者	部門	営業		雇用形態 <u>正社員</u> 、派遣、契約、その他()	
	年齢	58 歳	性別: <u>男</u> 女	勤続年数 37年	経験年数 37年
	傷病名	アキレス腱破断			
	傷病部位	右足首			
災害発生状況	駐車場の門扉を全開しようとした時、いつもより門扉が重たいと感じ、力任せに踏ん張った所、右足首に激痛が走った。		状況概略(写真orイラスト)

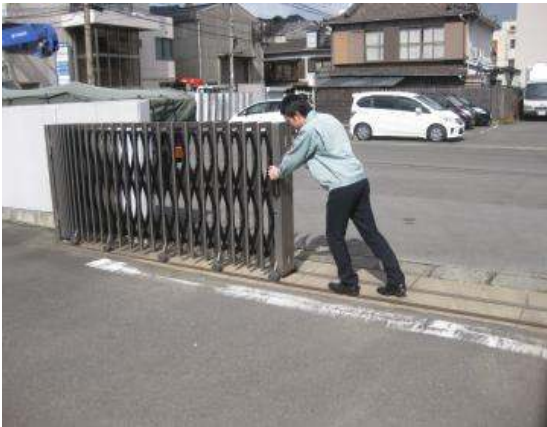
事務所社員に病院に連れて行ってもらい診察の結果、アキレス腱破断であり手術を行う為入院となった。				
災害の型 ^{※1)}		13. その他		作業の形態: <u>定常</u> 、非定常、その他()	
起因物: 門扉		特記事項			
原因分類	1.人的要因(man) 力任せの作業を行った。				
	2.物に関する要因(machine) レールに異物があり門扉の開閉がスムーズではなかった。				
	3.環境要因(media) 前日は悪天候であり、門扉の溝に異物があった。				
	4.管理的要因(management) 清掃の徹底				
対策	①荒天の翌日は門扉の開閉が重たいと感じたら溝を掃除する。				
	②力任せの作業は行わない。				
	対策分類 ^{※2)} : 1-3、1-6
